RÄDDNINGSTJÄNSTEN
ÖSTRA SKARABORG

OLYCKSUNDERSÖKNING INSATSUTVÄRDERING

Arbetsplatsolycka under räddningsinsats vid brand i byggnad

Gamla vägen Tidän, Skövde kommun

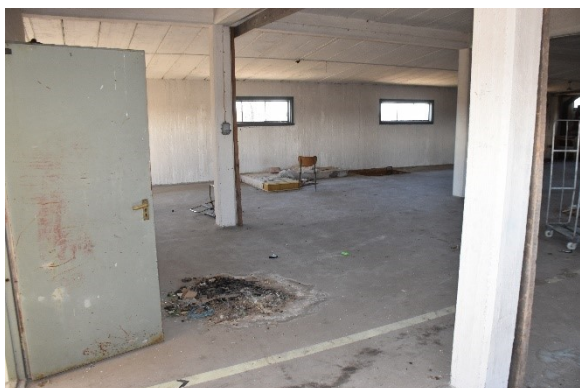
Figur 5. Bild som visar del av plan 3, del 2. Rester från en mindre brandhärd finns till höger om dörren. Det är okänt om denna brandhärd är från det aktuella brandtillfället.

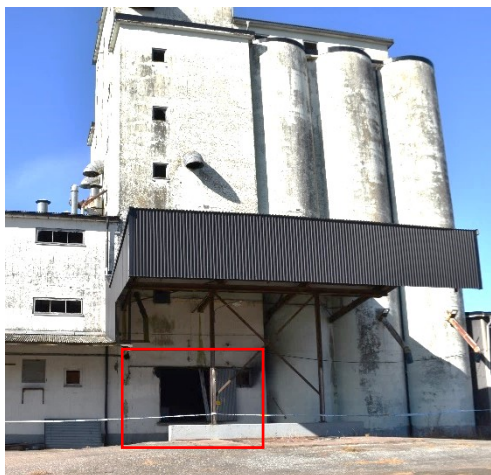
Figur 7. Bild på den del av byggnaden där branden samt arbetsplatsolyckan skett. Lastbryggan som utgjort angreppsväg till utrymmet som brunnit i bottenplan är markerad med röd ram.

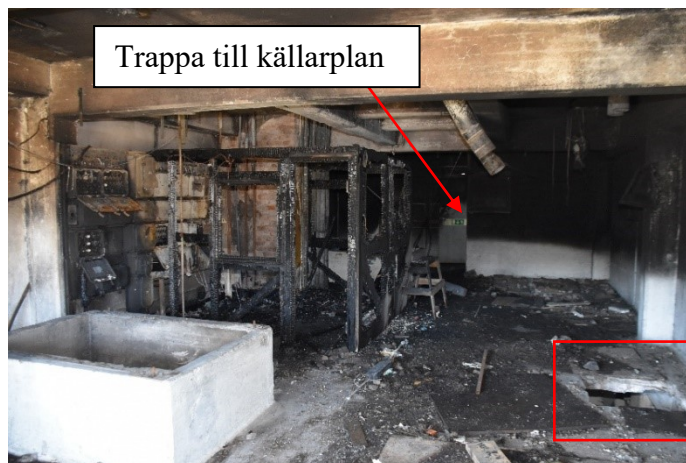
Figur 6. Bild tagen genom öppningen vid lastbryggan på det brandutsatta utrymmet i bottenplan. Det hål där brandmannen ramlat ner i är markerat med röd ram och ses till höger i bild. Hålet är 70cm x 80cm. Rummet med el-centraler som brunnit ses till vänster.

Det hål (enligt Figur 6) där en av de brandmän som skadats under insatsen, har ramlat ner, ligger rakt ovanför den nedre delen av källarplan. Fallhöjden är totalt 6,2 meter. Avstånd från bottenplan till gångbro är 3 meter och från bottenplan till järnbalk är 4,3 meter.

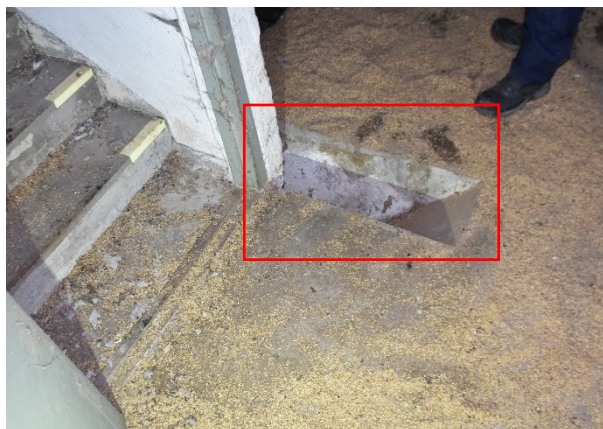
Figur 9. Bild tagen i övre delen av källarplan där trappan mynnar ut och där ett hål i golvet syns direkt utanför trappan.

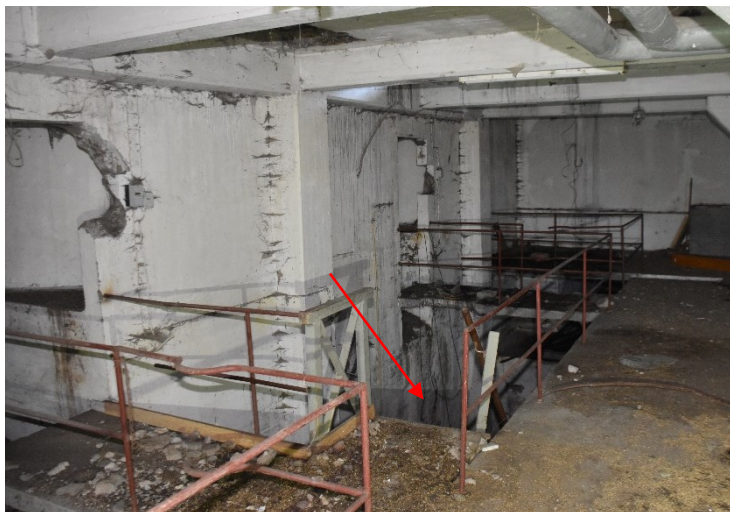
Figur 11. Övre delen av källarplan. Trätrappan ner till den nedre delen framgår av den röda pilen.

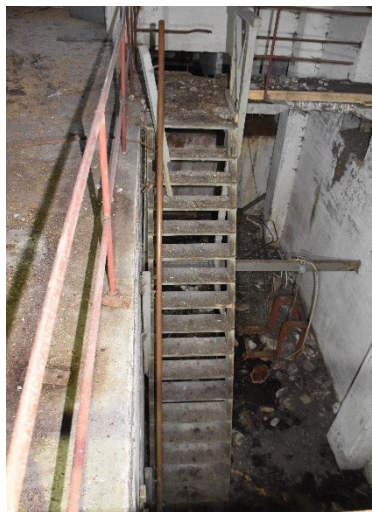
Den nedre delen av källarplan nås genom en smal trappa av trä. Trappan saknar räcke på ena sidan. Det räcke som finns på andra sidan sitter löst och är endast fast i väggen i den nedre delen av trappan.

Figur 10. Trätrappa ner till den nedre delen av källaren.

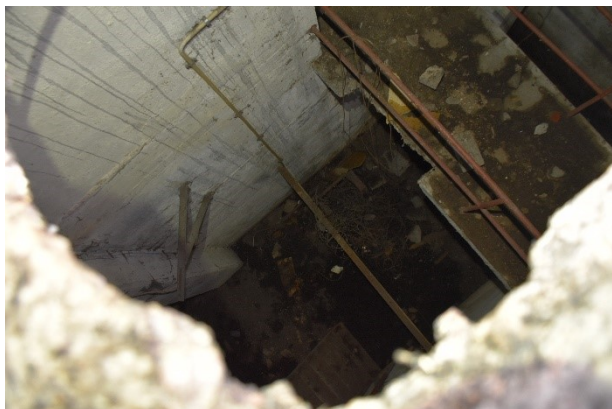
Figur 12. Bild tagen ner genom det hål en brandman ramlat ner. Bilden är tagen från bottenplan ner mot källarplan.

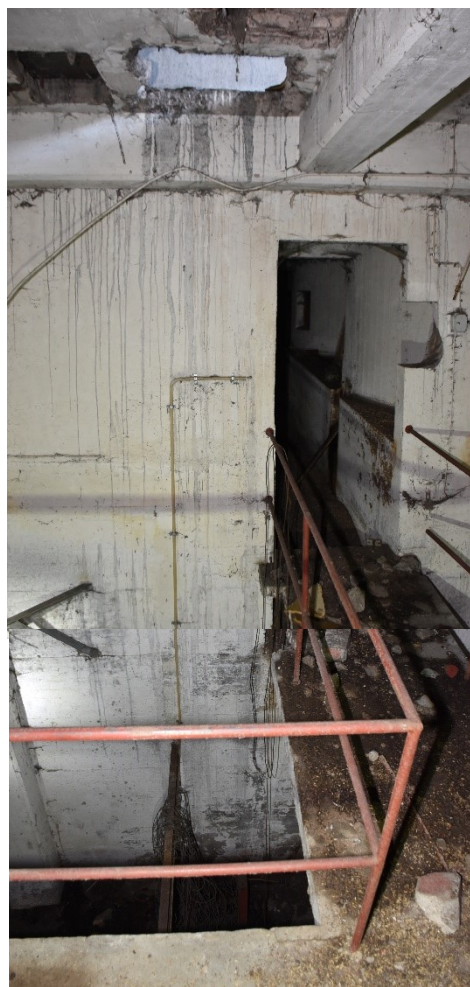
Figur 13. Bild tagen från källarplan där hålet syns i överkant. En gångbro med räcke samt en järnbalk finns i hålets lodlinje.

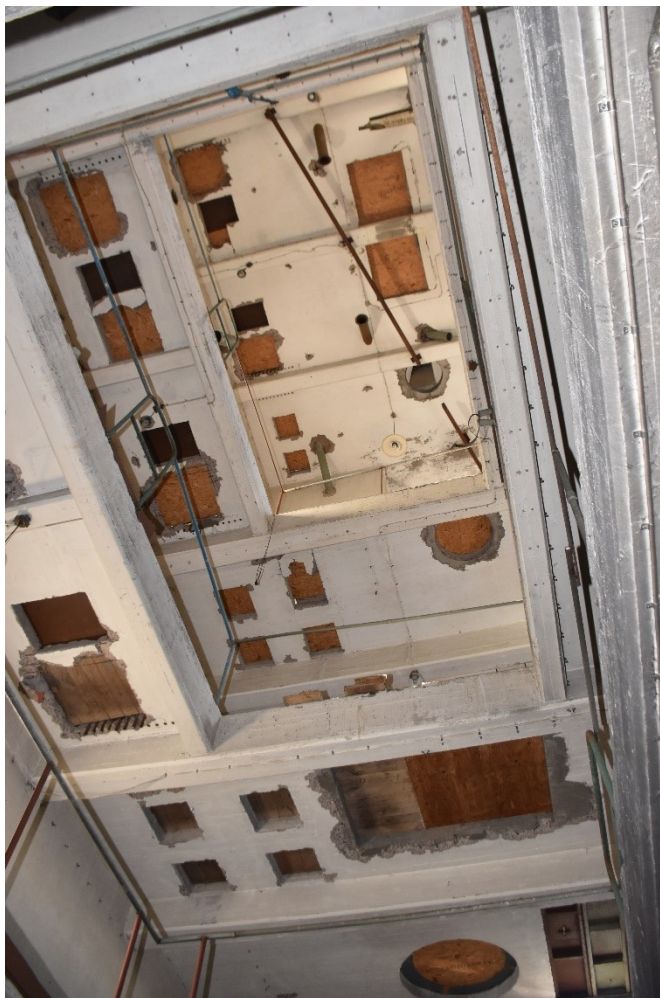
Övriga plan i del 3 av byggnaden består av ett stort öppet utrymme där teknisk utrustning funnits installerad. All utrustning är bortplockad och kvarvarande hål har, även här täckts med träskivor. I Figur 14 har en bild tagits från plan 2 och vidare uppåt i byggnaden där en stor mängd övertäckta hål framgår i samtliga plan.

Figur 14. Bild tagen från plan två riktad uppåt i byggnaden. Alla hål som täckts med träskivor syns i samtliga plan.
