RÄDDNINGSTJÄNSTEN
ÖSTRA SKARABORG

OLYCKSUNDERSÖKNING

Brand i asylboende

Törebodavägen 6, Älgårås
2019-01-10

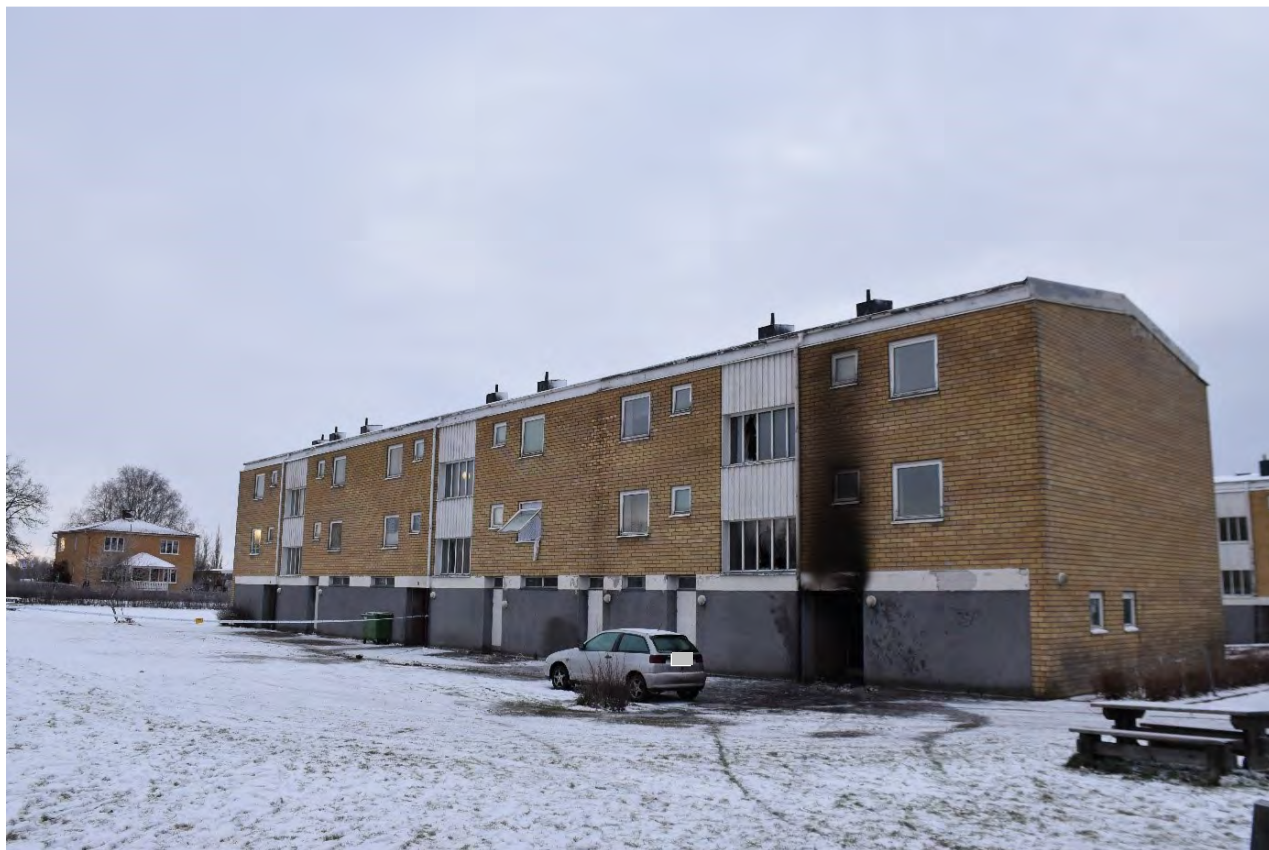
Figur 1. Byggnadens östra fasad, med det brandutsatt trapphuset, 6 C längst till höger.

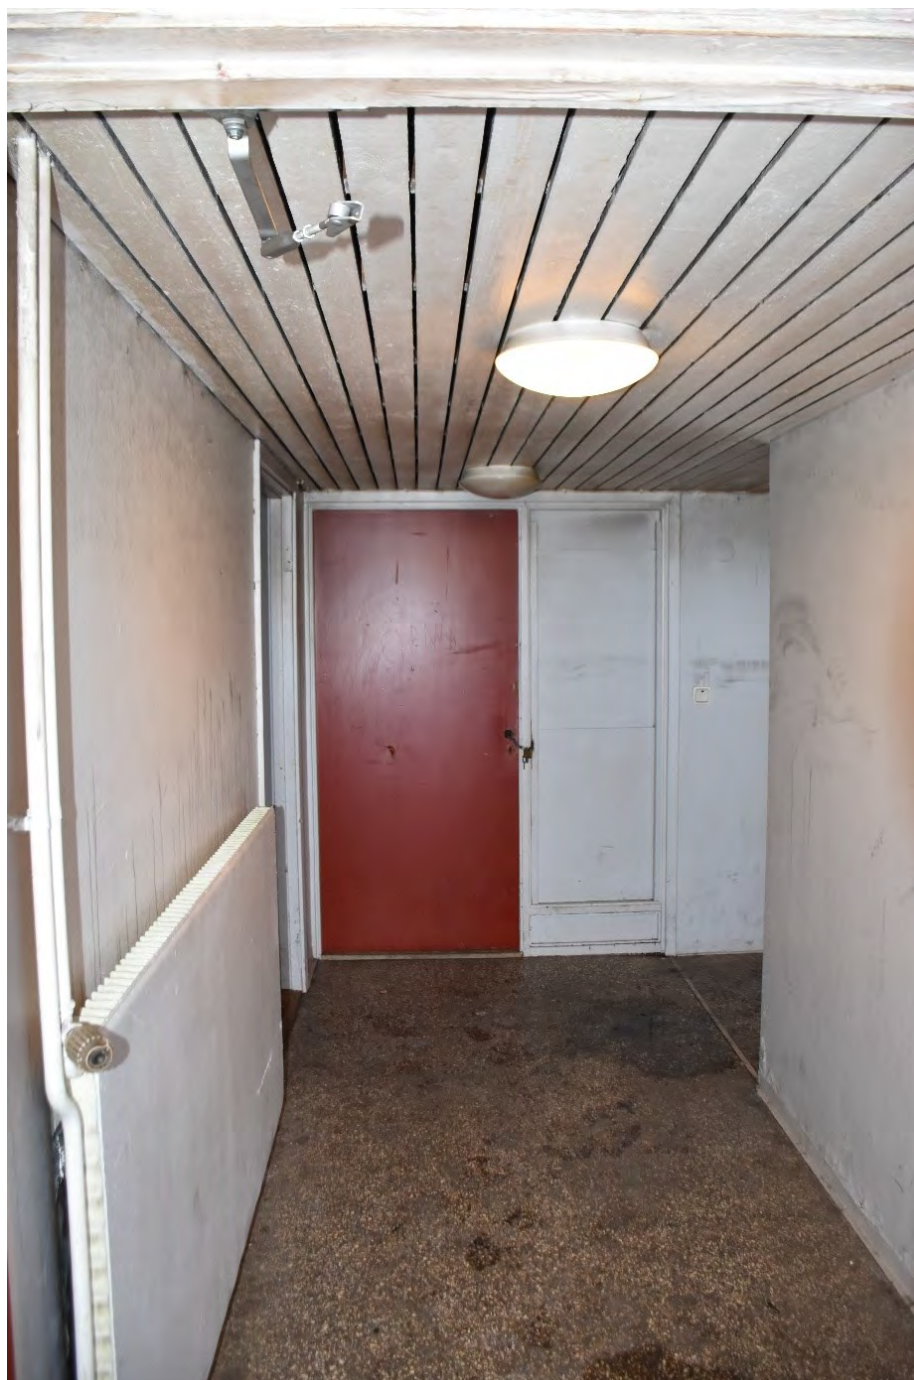
Trapphusen har i huvudsak obrännbara ytskikt, med undantag för ett nedpendlat innertak i markplan som utgörs av målat trä, och samtliga trapphus är förbundna med varandra genom korridorer i markplanet, se Figur 2-3 nedan.

Figur 2. Foto som visar nedpendlat innertak i trapphus 6 B

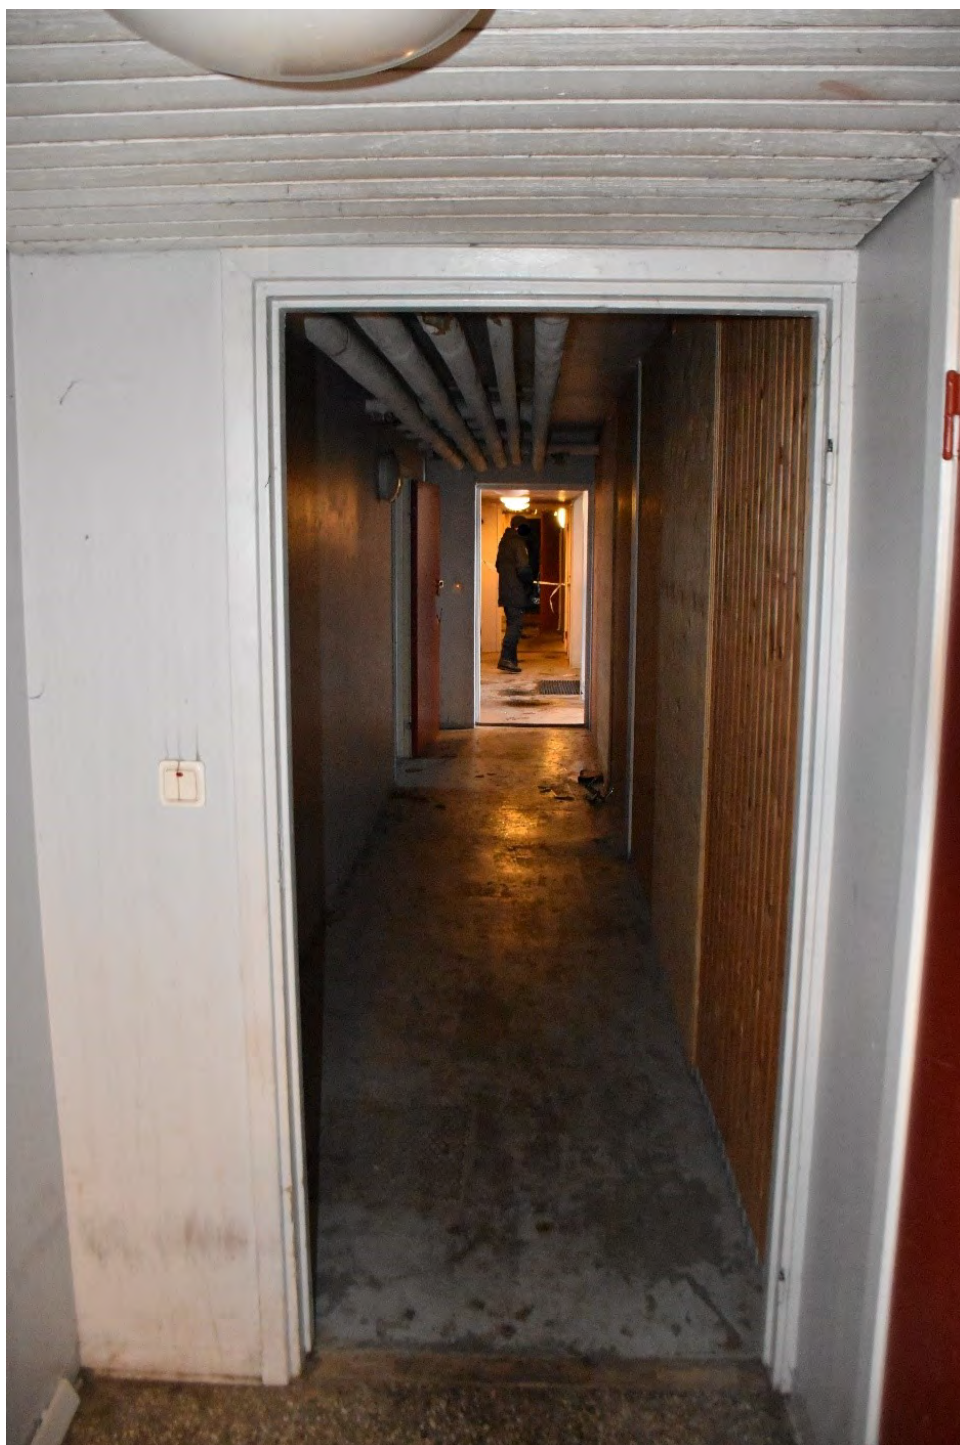
Figur 3. Korridor i markplan som förbinder trapphusen, foto taget från trapphus 6 A i riktning mot 6 B och C.

Dörren i brandcellsgränsen var borttagen vid tidpunkten för branden. Motsvarande dörrar i brandcellsgränser mot övriga trapphus var också bortplockade, varför rökspridning till samtliga trapphus och förbindelsekorridorer kunde ske.

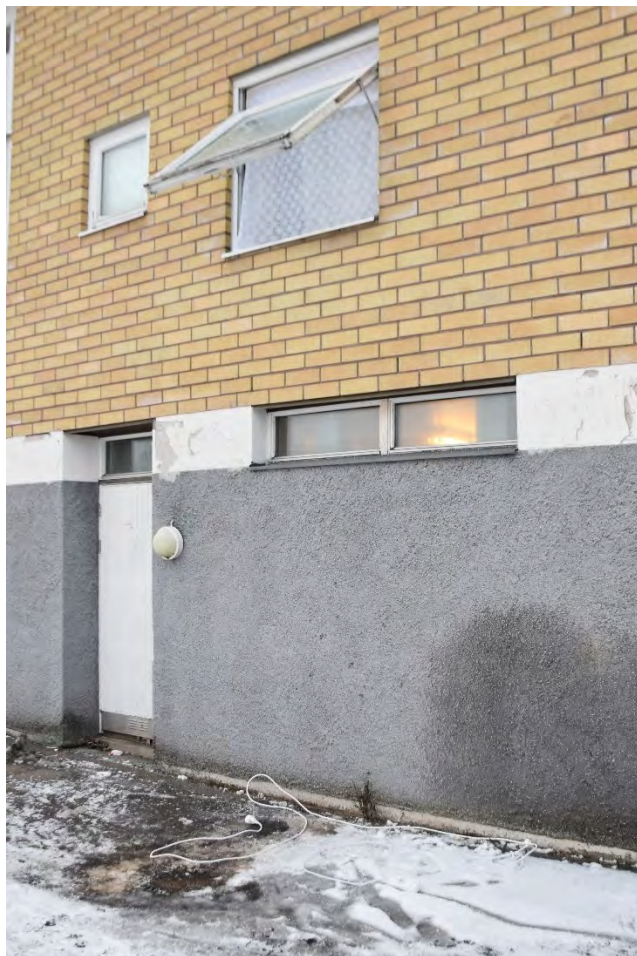
Båda familjerna väljer att utrymma sina barn via fönster respektive balkong. Familjen boende i trapphus 6 B hissar ned ett barn, från andra våningen, med hjälp av sammanbundna förlängningssladdar, se Figur 4-5 nedan.

Figur 4. Bild som visar fönster i plan 2, med den sammanbundna förlängningssladden på marken nedanför.

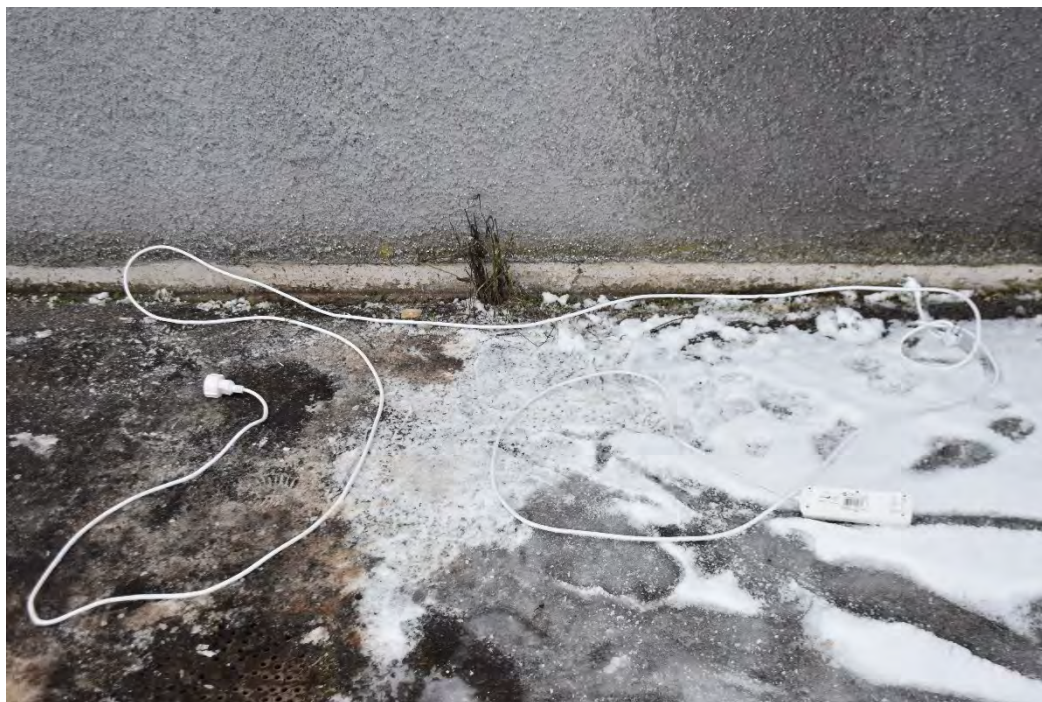
Figur 5. Den sammanbundna förlängningsladdan och fördelningsdosan.

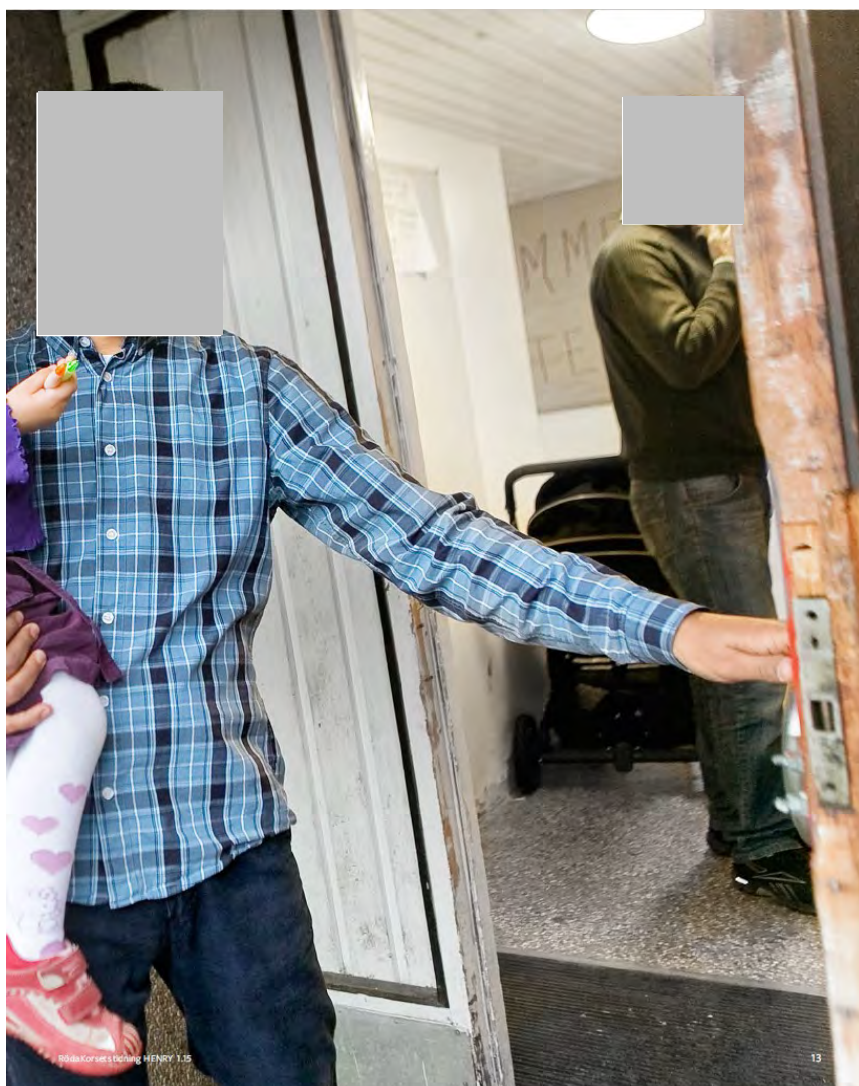
Ytterligare brännbart material har utgjorts av ytterdörrspartiet där, förutom dörrblad och karm av trä, även sidoljuset är täckt med träpanel. Vidare är innertakskonstruktionen byggd i trä, undertaksutrymmet sträcker sig även över ytterdörren och förbinds med ett nedpendlat isolerat tak i porten utanför dörren. I Röda Korsets tidning från 2015 finns en bild på den brandutsatta trapphallen som visar innertaket, dörren och anslagstavlan, se Figur 6 nedan.

Figur 6. Bild från Röda Korsets tidning HENRY 1.15, som visar trapphall i trapphus 6 C, 2015. Foto: Gustav Gräll.

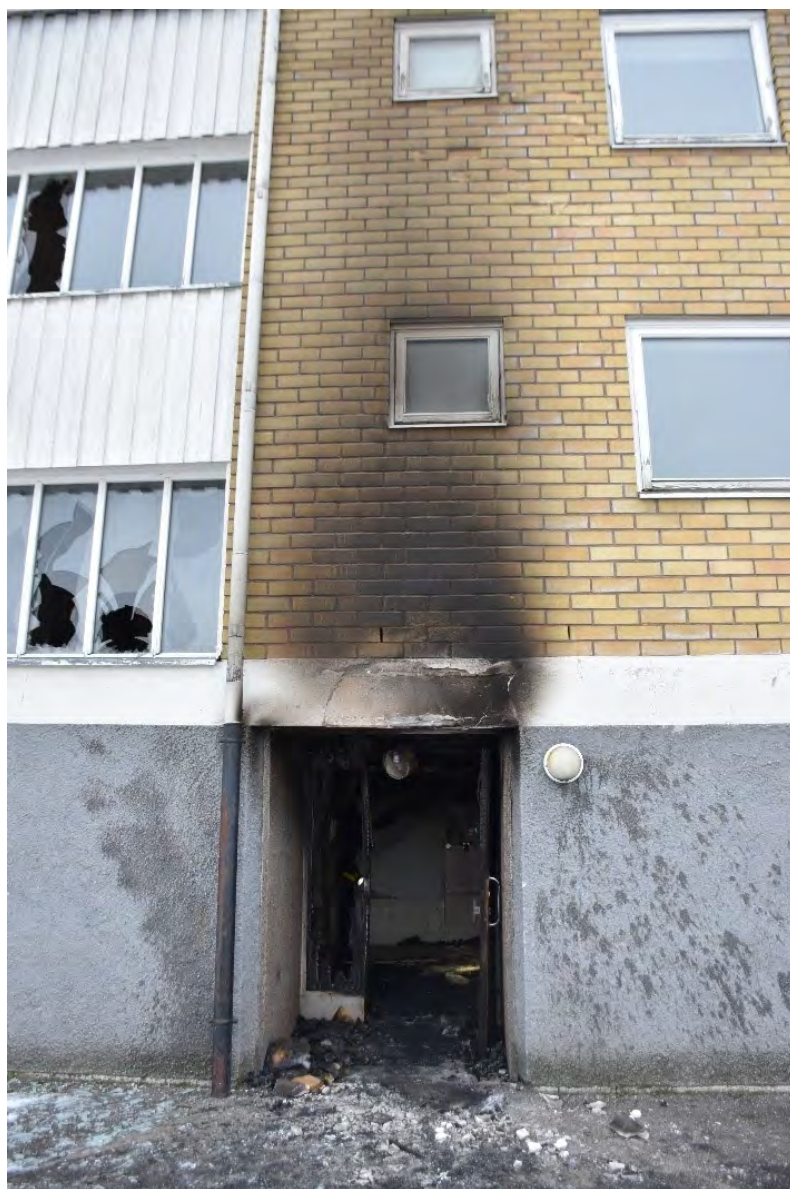
Fasaden ovanför trapphus 6 C är värmepåverkad och kraftigt sotad. Fönsterkarm till badrumsfönster i ovanliggande lägenhet är värmepåverkad. Fönsterrutor i trapphus har krossats av räddningstjänsten i syfte att skapa ett rökfritt trapphus, se Figur 7 nedan.

Figur 7. Trappuppgång 6 C sett utifrån.

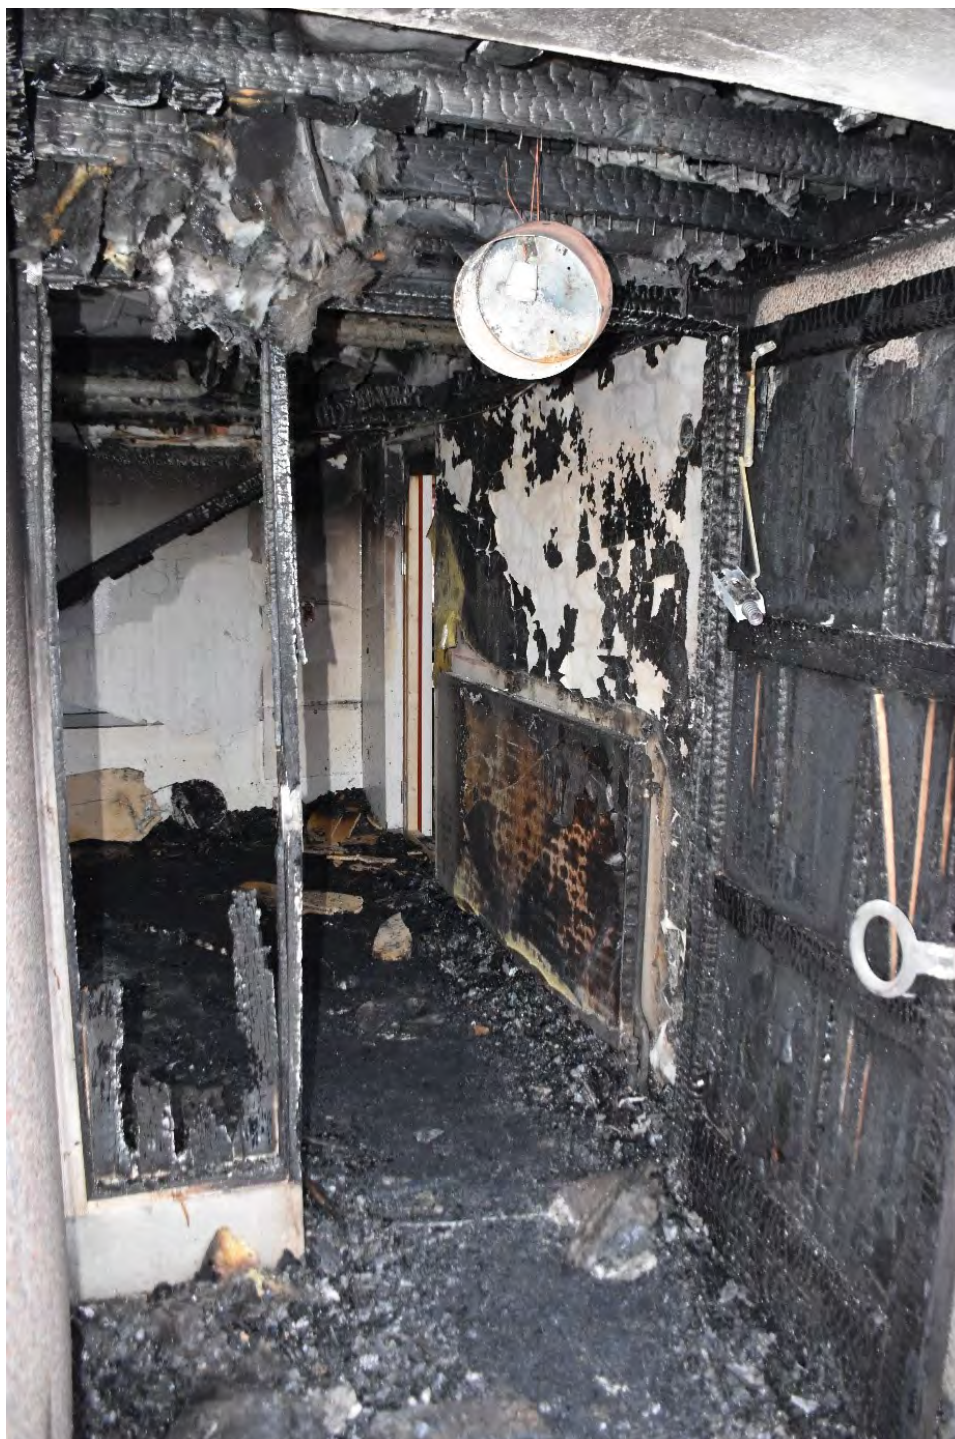
Ytterdörren i trapphus 6 C och största delen av den brännbara innertaksstrukturen är kraftigt brandpåverkade. Brandskadorna upphör vid dörröppning mot förbindelsekorridor mot trapphus 6 B, där brandklassad vägg bryter innertaksstrukturen. Då ingen dörr finns i karmen är utrymmet i förbindelsekorridoren kraftigt rökskadat och visar tecken på värmepåverkan. Dörr till Röda Korsets lokaler är kraftigt brandskadad, se Figur 8-12 nedan.

Figur 8. Brandskador på ytterdörr och i trapphall i uppgång 6 C. Dörr till Röda Korsets lokaler syns till höger i slutet på hallen.

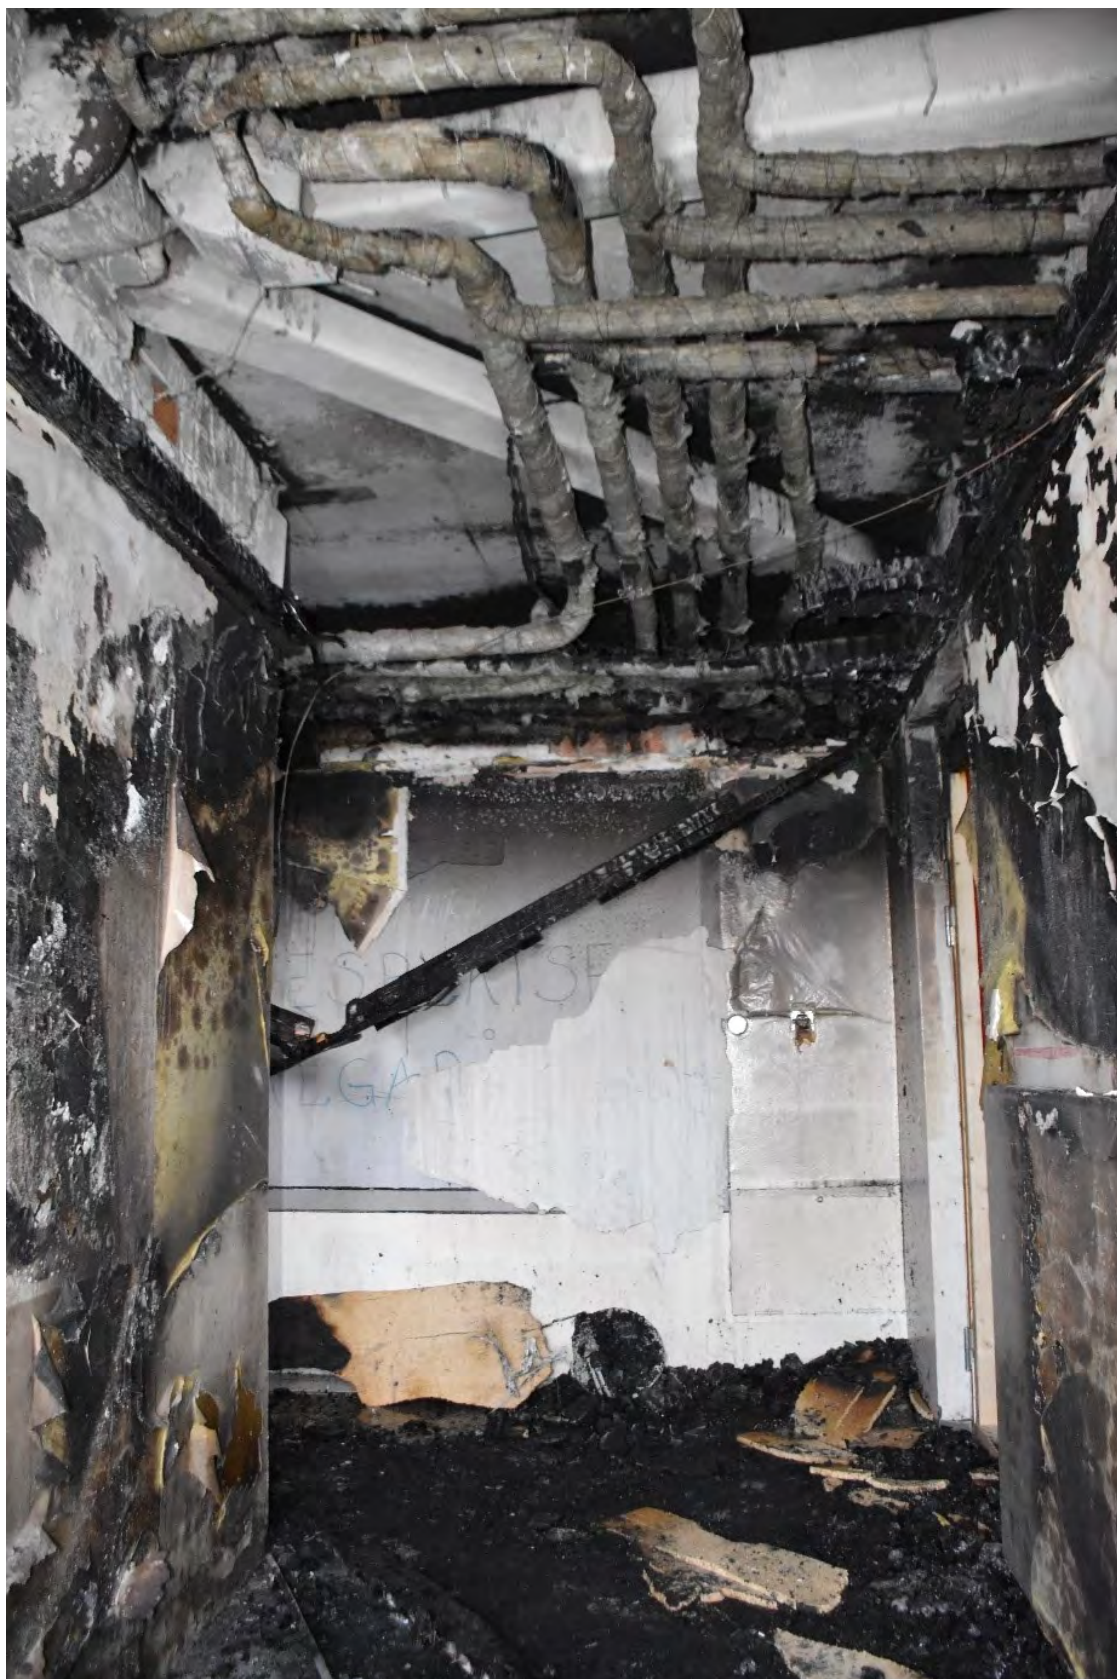
Figur 9. Trapphall i uppgång 6 C. I slutet av hallen skymtas Röda Korsets dörr in till höger.

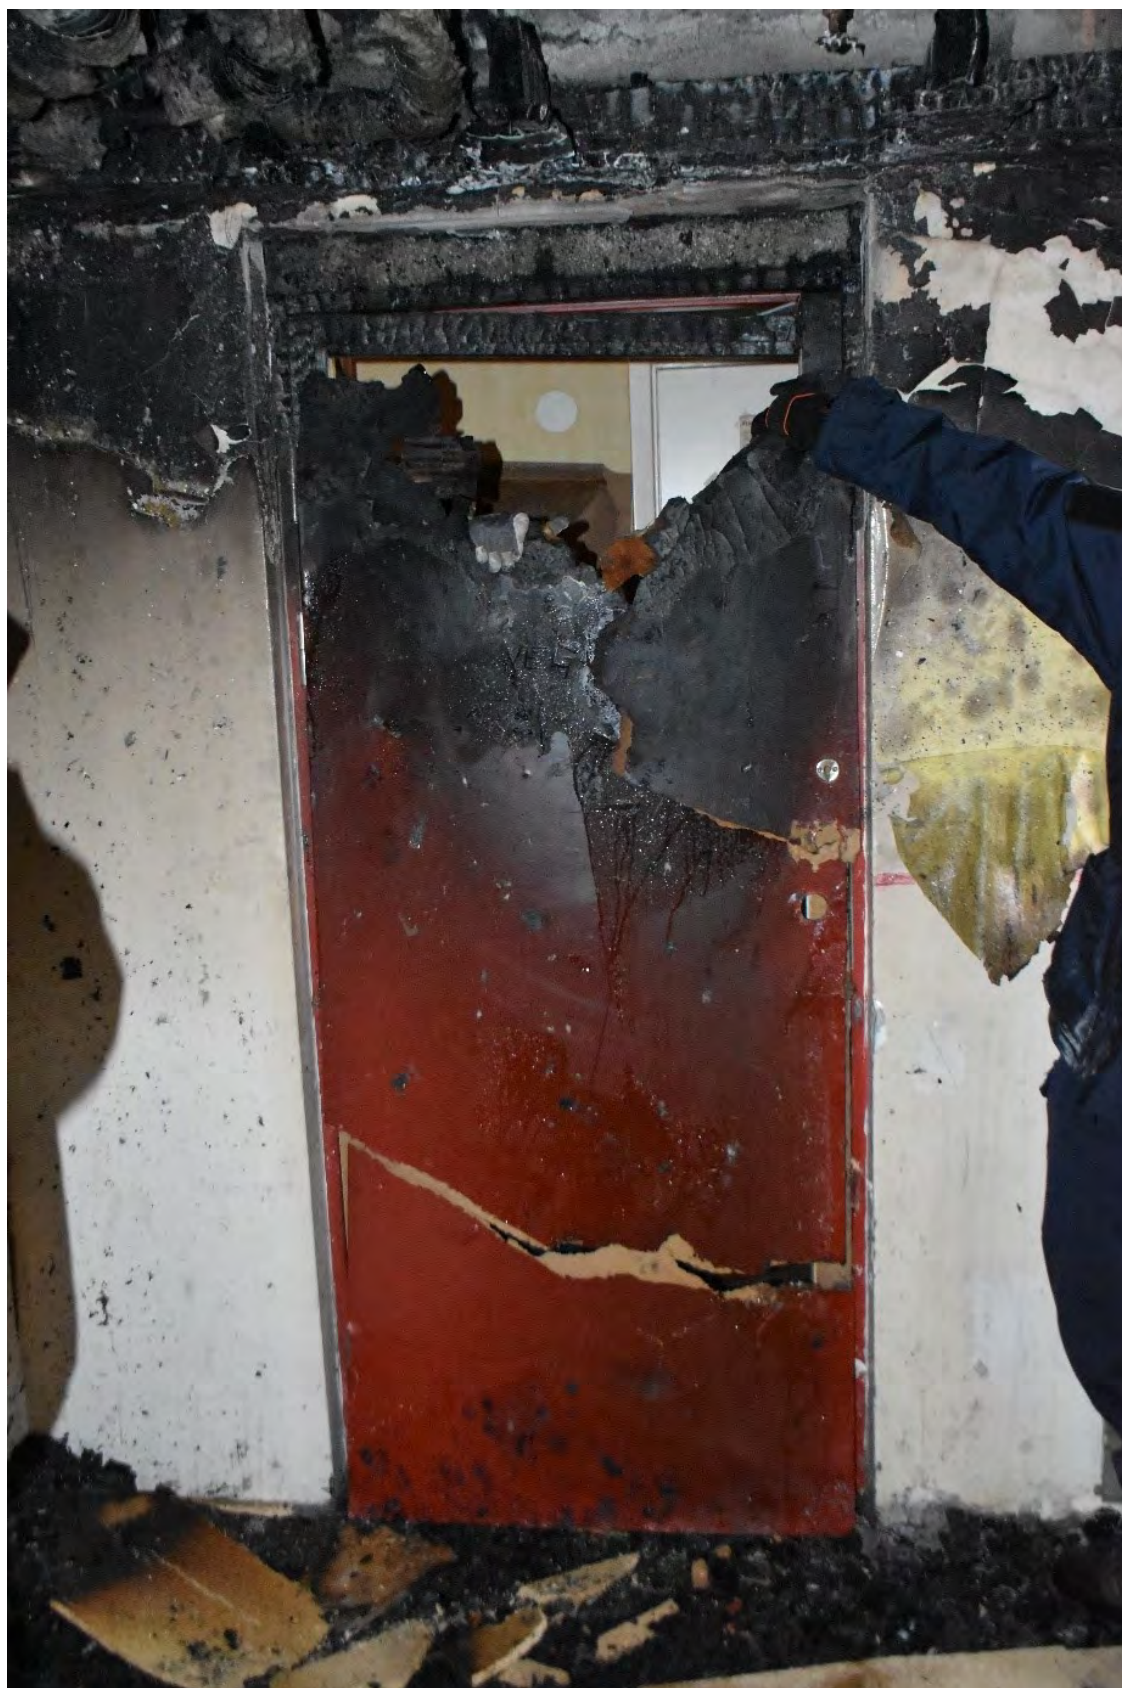
Figur 10. Dörr till Röda Korsets lokaler.

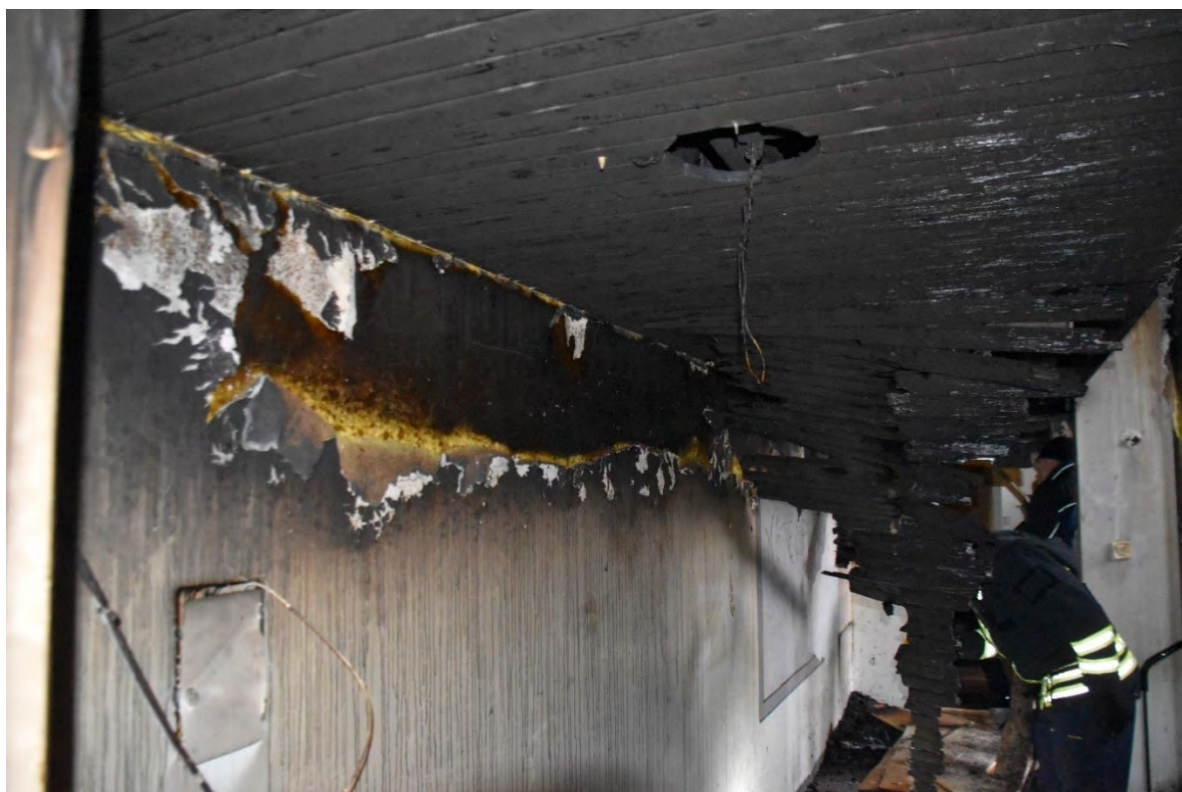
Figur 11. Brandskador i markplan i trapphus 6 C, bild tagen från korridor som sammanbinder trapphusen mot dörr till Röda Korset

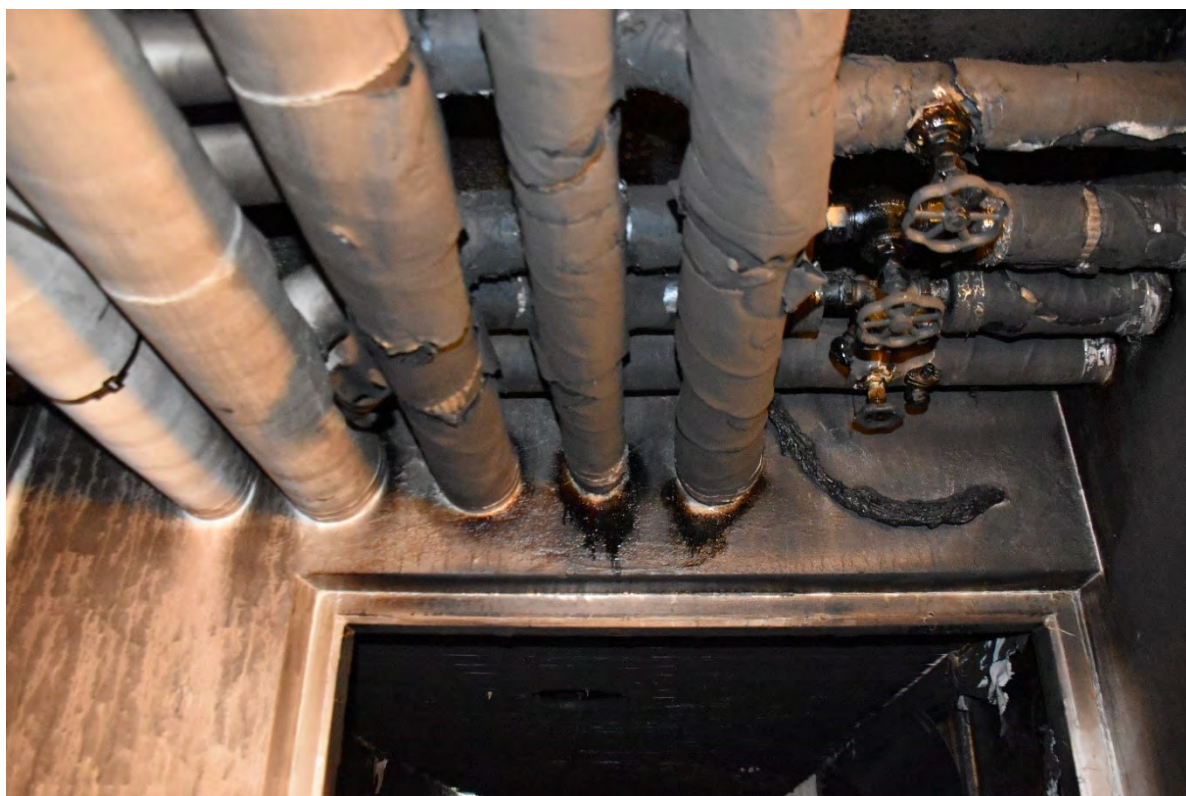
Figur 12. Brandcellsgräns mellan korridor i markplan och trapphus 6 C.

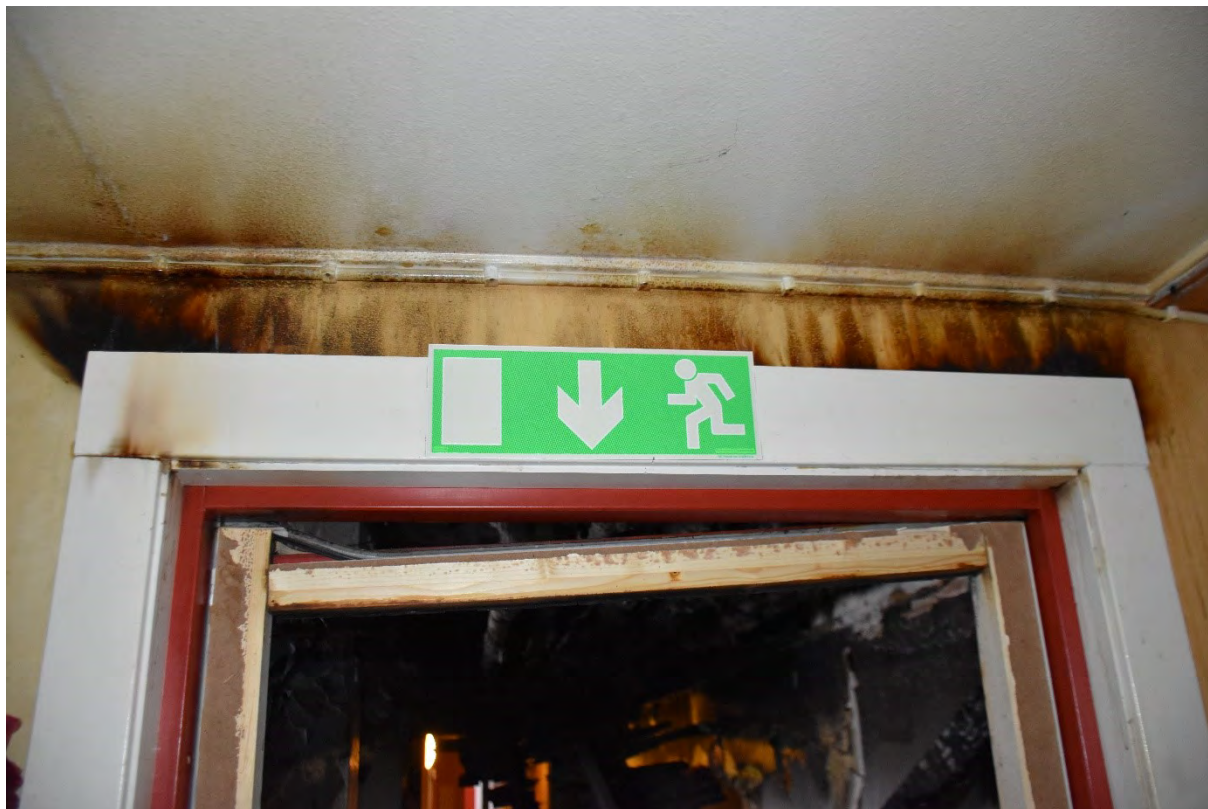
I Röda Korsets lokaler är delar av dörrfodrets insida och den anslutande innerväggen, brandskadade. Brandskador finns även i delar av innertak i anslutning till vägg mot trapphuset, se Figur 13 nedan.

Figur 13. Dörr mellan Röda Korsets lokaler och trapphallen. Foto taget från Röda Korsets lokaler.

Brandspridning till Röda Korsets lokaler har skett via en otät genomföring i anslutning till en elcentral. Genomföringen medförde att branden i trapphallen kunde spridas till innertakskonstruktionen i Röda Korsets lokaler. Denna brand kunde släckas av räddningstjänsten i ett relativt tidigt skede. Dörren mellan trapphall och Röda Korsets lokaler var kraftigt bränd, men brandspridning genom dörren har inte skett. Det har dock läckt in brandgaser via otätheter ovanför dörrkarmen.

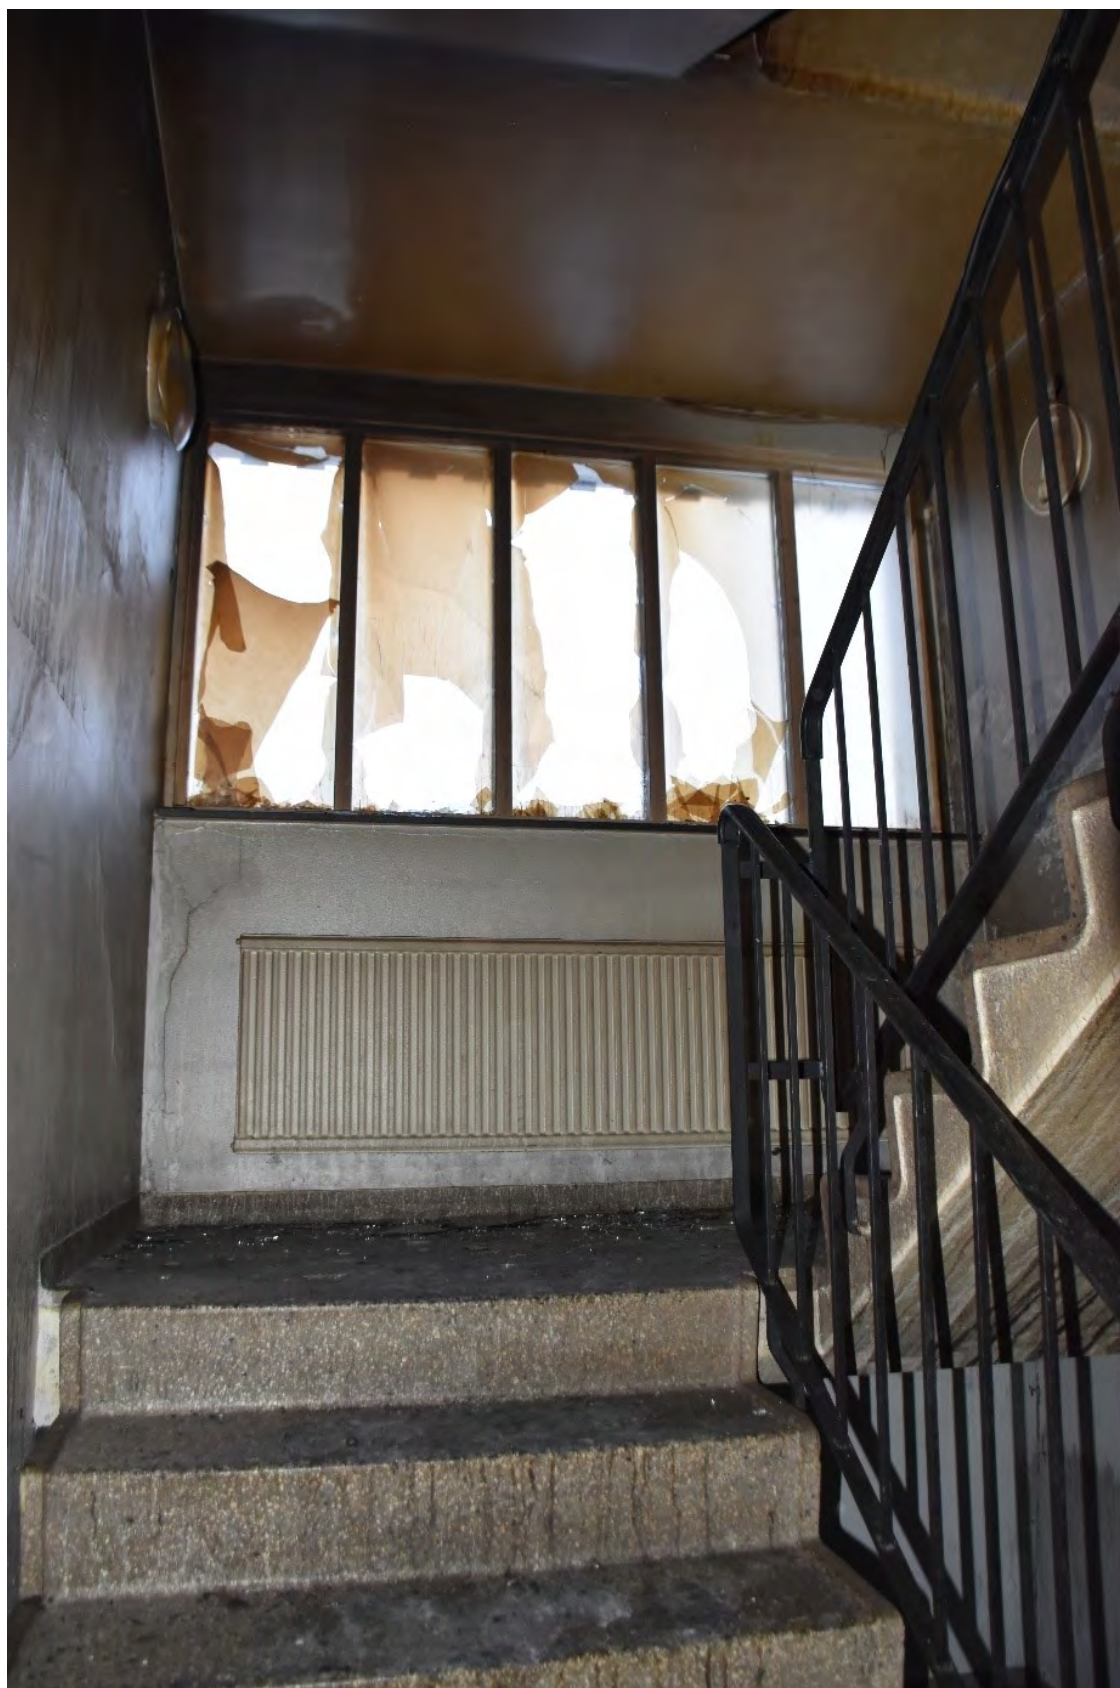
Trapphus 6 C är kraftigt rökskadat och uppvisar tecken på höga temperaturer. Korridor i markplan, mellan trapphus 6 C och B, är rökskadad och visar tecken på höga temperaturer. Trapphus 6 A och B uppvisar inga tecken på höga temperaturer, men är rök- och sotskadade, se Figur 14-15. Lägenheter i samtliga trapphus har lättare rökskador, främst i form av av röklukt.

Figur 14. Trapphus 6 C. Foto taget från markplanet.

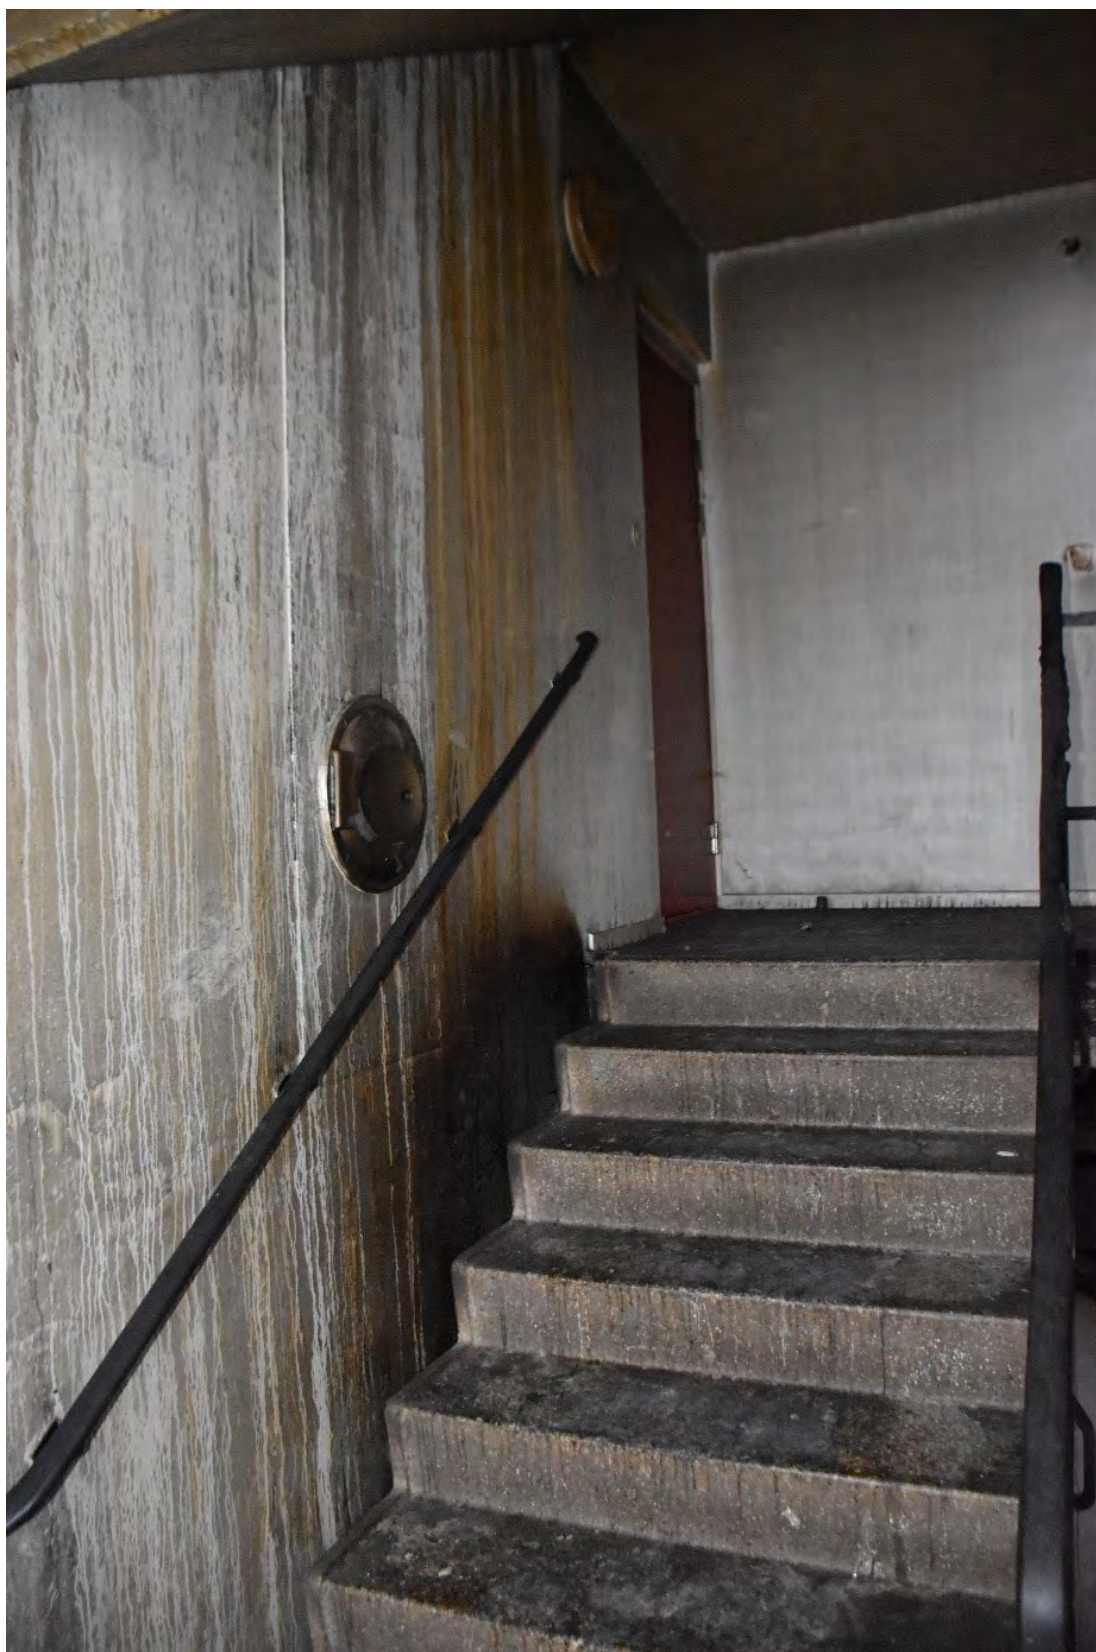
Figur 15. Trapphus 6 C. Foto taget från vilplan mellan markplan och plan 1.
