RÄDDNINGSTJÄNSTEN
ÖSTRA SKARABORG

OLYCKSUNDERSÖKNING

Brand i flerbostadshus

[REDACTED], Gullspångs kommun

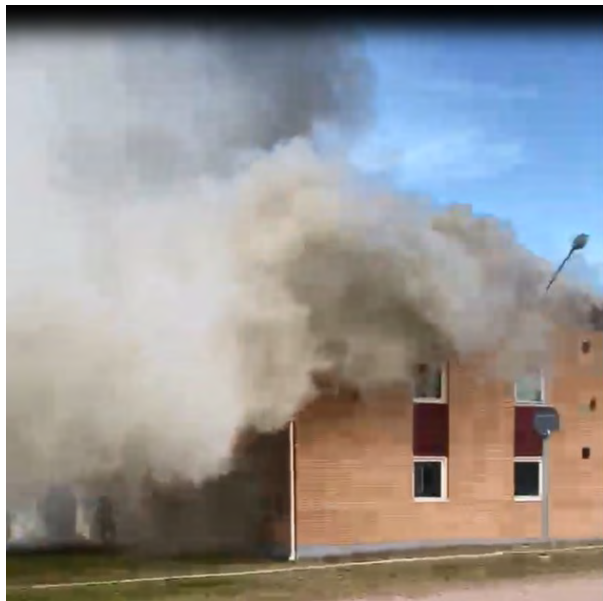
Figur 7. Bild från filmklipp från byggnadens södra gavel (ca 18:19:00, 19 min efter att branden upptäckts). Foto: Privat

Branden på vinden har ett mycket hastigt förlopp och taket brinner kraftigt och rasar in över stora delar av byggnaden under den första halvtimmen efter att branden upptäckts (Figur 7, Figur 6). Vinden består av 5 brandceller men ingen av de brandcellsgränser som finns på vinden förhindrar brandspridning till intilliggande brandcell. Under den första timmen efter larm har hela takkonstruktionen rasat, bortsett från gavelspetsarna (Figur 8, Figur 9). Viss brandspridning sker från vinden ner i underliggande lägenheter men det bedöms inte ha skett någon övertändning i någon annan lägenhet än startlägenheten.

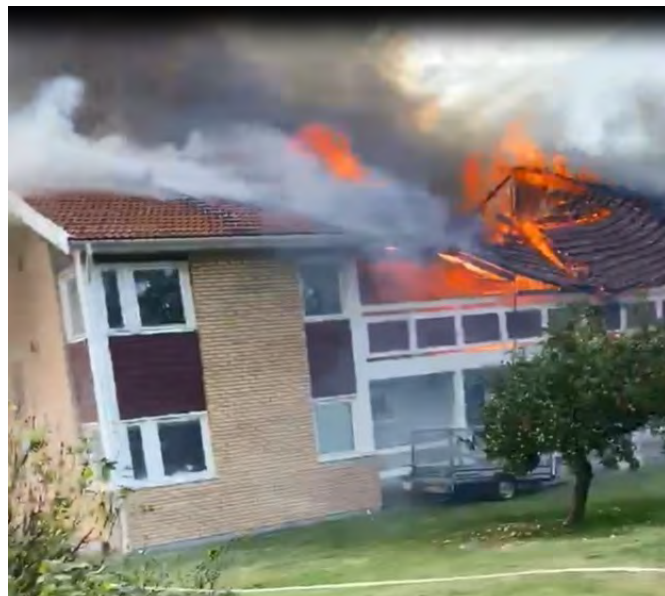
Figur 6. Bild från filmklipp från östra långsidan (ca 18:19:30, 19 min och 30 sek efter att branden upptäckts) Foto: Privat

Loftgången blockeras tidigt av att taket delvis faller ner samt att branden sprider sig dit (Figur 6). Då loftgången består av oskyddat trä får branden snabbt fäste i konstruktionen och gör den obrukbar inom 20 minuter från det att branden upptäckts.

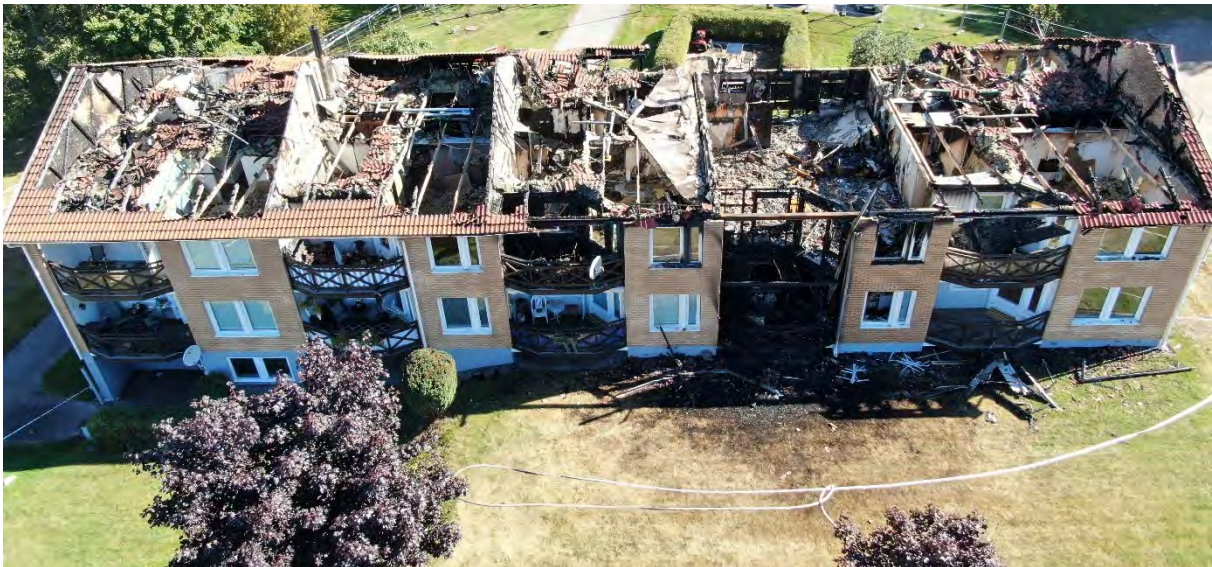
I efterhand kan konstateras att samtliga av de oskyddade takstolarna har rasat (Figur 10). Större delen av de betongpannor som taket består av, har rasat ner genom vindsbjälklaget, och ligger på mellanbjälklaget.

Figur 10. Bild tagen efter att räddningsinsatsen avslutats. Hela takkonstruktionen har rasat in och större delen av betongpannorna ligger på mellanbjälklaget.

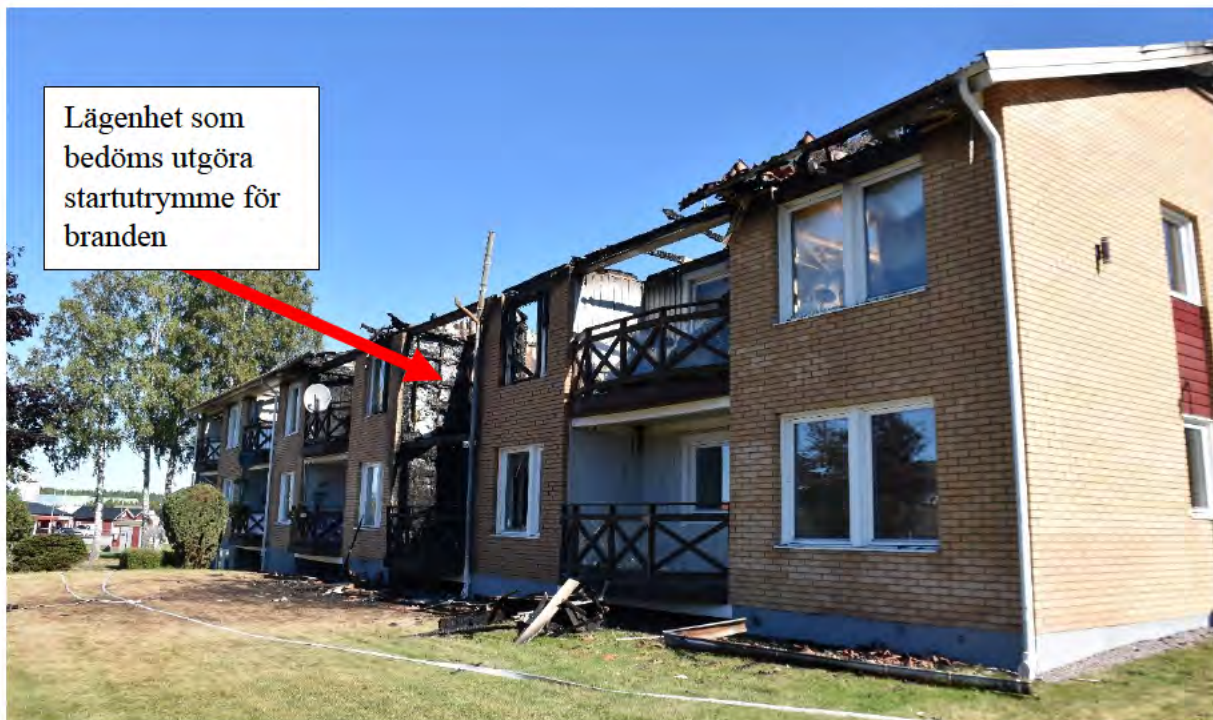
Lägenhet som
bedöms utgöra
startutrymme för
branden

Startutrymmet för branden bedöms vara en lägenhet på plan 2 (Figur 11). De boende i lägenheten har ej varit hemma då branden upptäcktes. Grannarna i underliggande lägenhet och på båda sidor om startlägenheten har varit hemma och det går därför utesluta att branden startat i dessa. Vinden, ovanför startlägenheten, ingår i samma brandcell som lägenheten och det går inte med säkerhet att säga om branden startat i lägenheten eller på vinden. Dock så talar mycket emot att den skulle ha startat på vinden då isoleringen i vindsbjälklaget består av obrännbar lösull och då vinden i övrigt varit oinredd. Dessutom antyder vittnesuppgifter att det brunnit kraftigt inne i lägenhetens västra sida där vardagsrummet ligger i samband med att branden upptäckts.

Figur 11. Bild från byggnadens västra fasad där startlägenheten framgår.

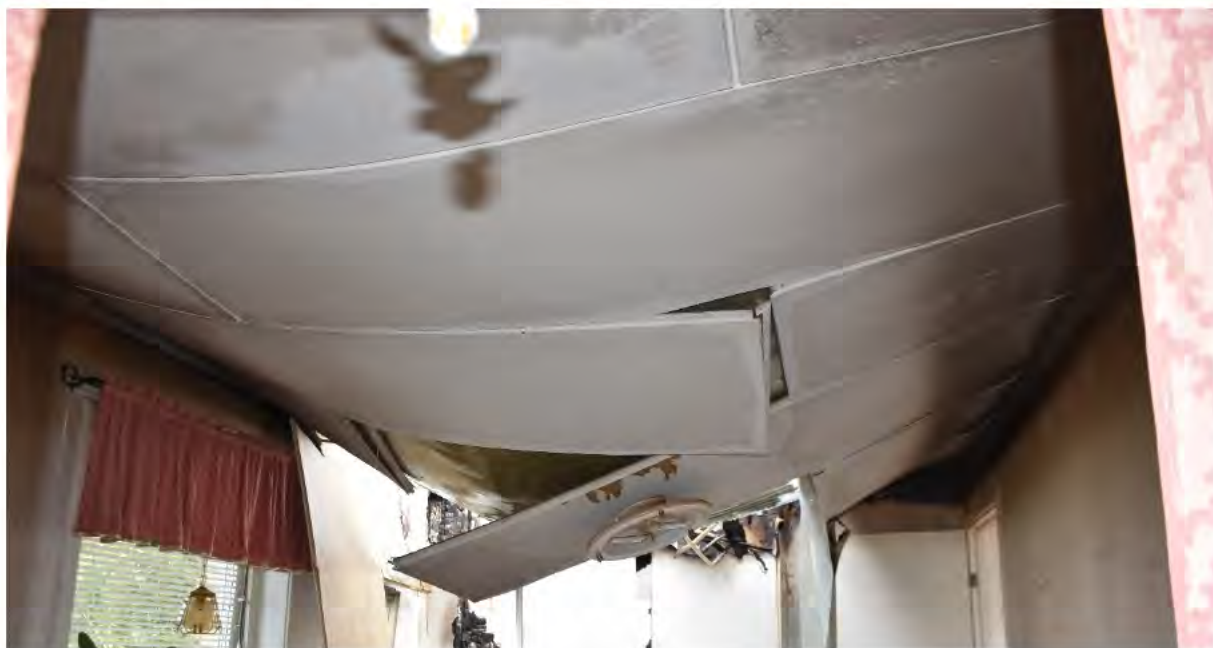
Brandspridning sker snabbt till vindskonstruktionen. Redan när branden upptäcks, har det börjat brinna i takfoten och det ryker från taket. Då innertaket i lägenheten består av brännbara skivor är det möjligt att brand och rök spridits till vinden ovanför lägenheten innan den sprids ut till balkongen. Oavsett om detta skett eller ej så sker det en snabb brandspridning till takkonstruktionen när fönstren spricker och lågor slår ut mot balkongen. Då balkongen är infälld innanför vägglivet sitter en träpanel som undertak ovan balkongen mot vinden. Denna träpanel är det enda som skiljer balkongen från vinden och förhindrar därför ej vidare brandspridning till vinden.

Figur 12. Bild på innertaksskivor i lägenheterna på plan 2.

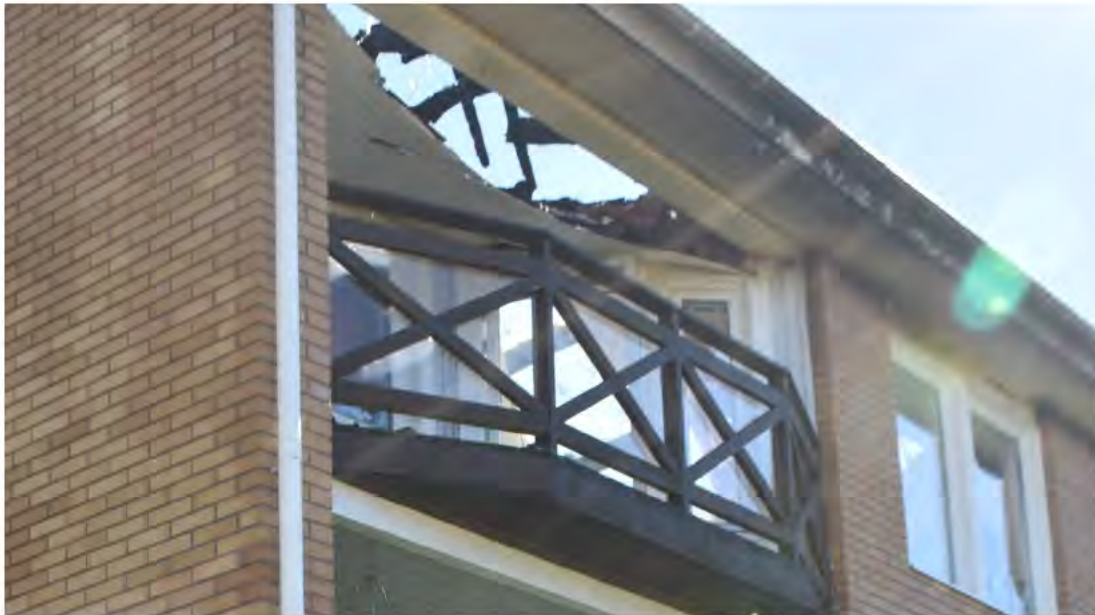
Figur 13. Bild på träpanel ovan balkonger på plan 2. På bilden har panelen delvis rasat ner.

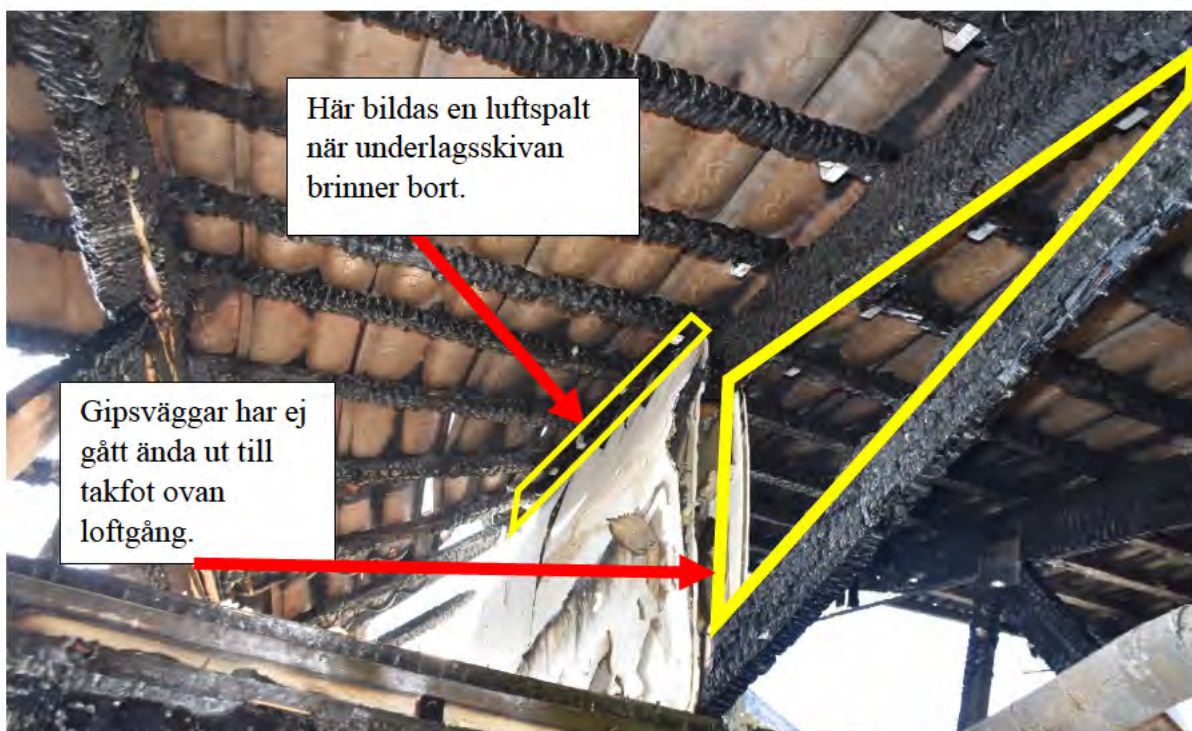
Underlagstaket på vinden består av en tun oljeimpregnerad skiva. Skivan liknar en masonitskiva och är endast ca 3-4 mm tjock. Skivan bedöms ha brunnit snabbt och bidragit till en intensiv brand med kraftig rökutveckling. När skivan brinner bort så exponeras bärläkt och takpannor mot branden. De brandcellsskiljande väggar som finns på vinden ansluter mot underlagsskivan. Detta får till följd att när skivan brinner bort så bildas en luftspalt mellan väggen och takpannorna som gör att brand och rök snabbt kan spridas vidare till nästa brandcell. Dessutom så har brandcellsgränserna på vinden ej gått ända ut till takfoten utan slutat ovanför ytterväggen på loftgången. Detta bidrar också till att brand och rök kan trycka förbi brandcellsgränserna på kort tid.

Figur 14. Bild från undersida av yttertak tagen från loftgången. Bilden beskriver två brister i brandcellsgränser på vinden som bedöms ha bidragit till en snabb brandspridning.

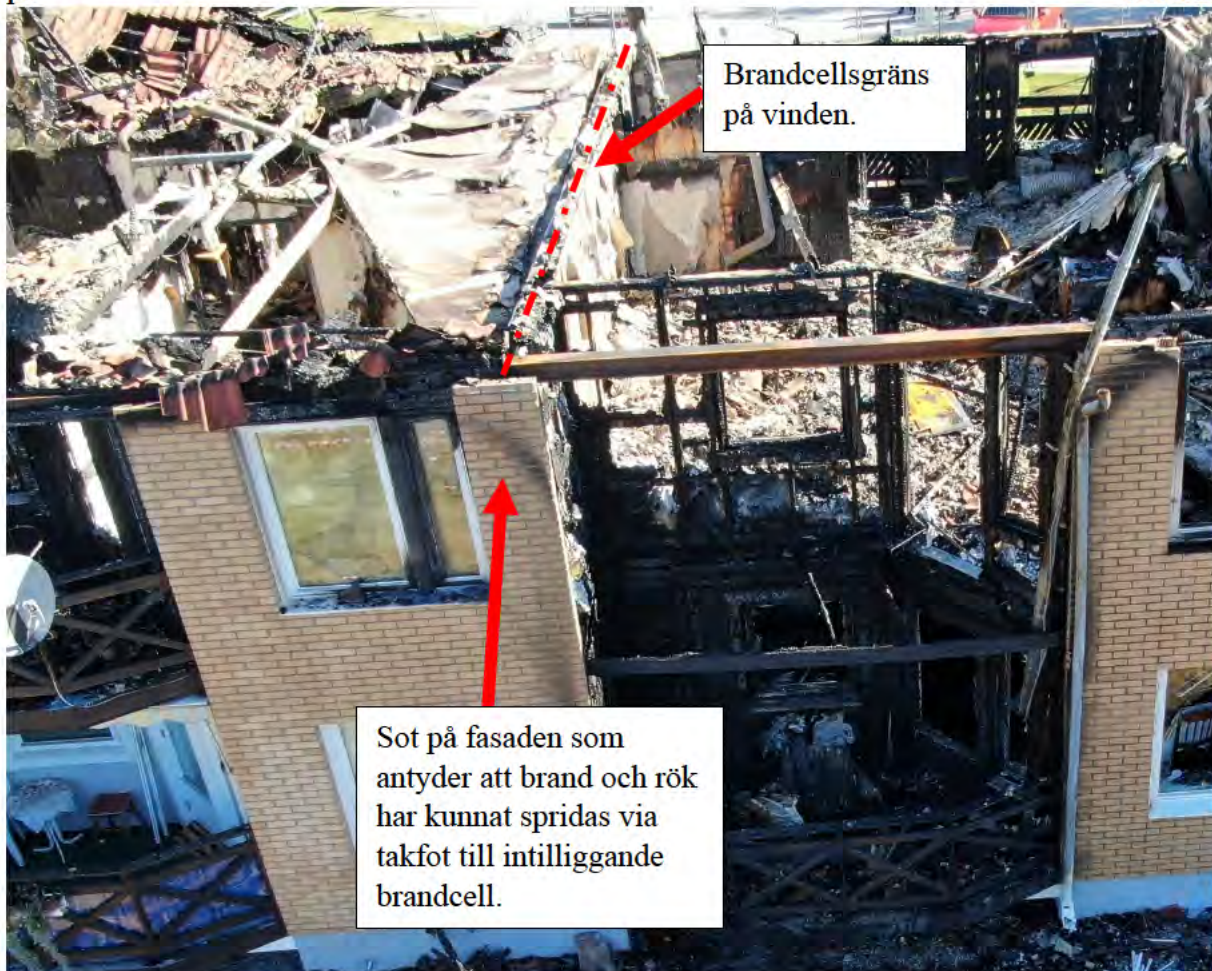
Takfoten har varit ventilerad och utförd utan några brandbegränsande åtgärder. Detta gör att när en brand slår ur genom exempelvis ett fönster, kan den spridas till intilliggande brandcell på vinden via takfoten. Branden på plan 2 har snabbt nått takfoten och då balkongen på plan 2 ligger nära brandcellsgränsen har brand och rök kunnat nå intilliggande brandcell. Detta bedöms ha varit ytterligare en väg som branden har kunnat spridas förbi brandcellsgränserna på vinden.

Figur 15. Bild på startlägenheten från den västra fasaden. Bilden beskriver hur branden kan ha spridits till intilliggande brandcell via takfoten.

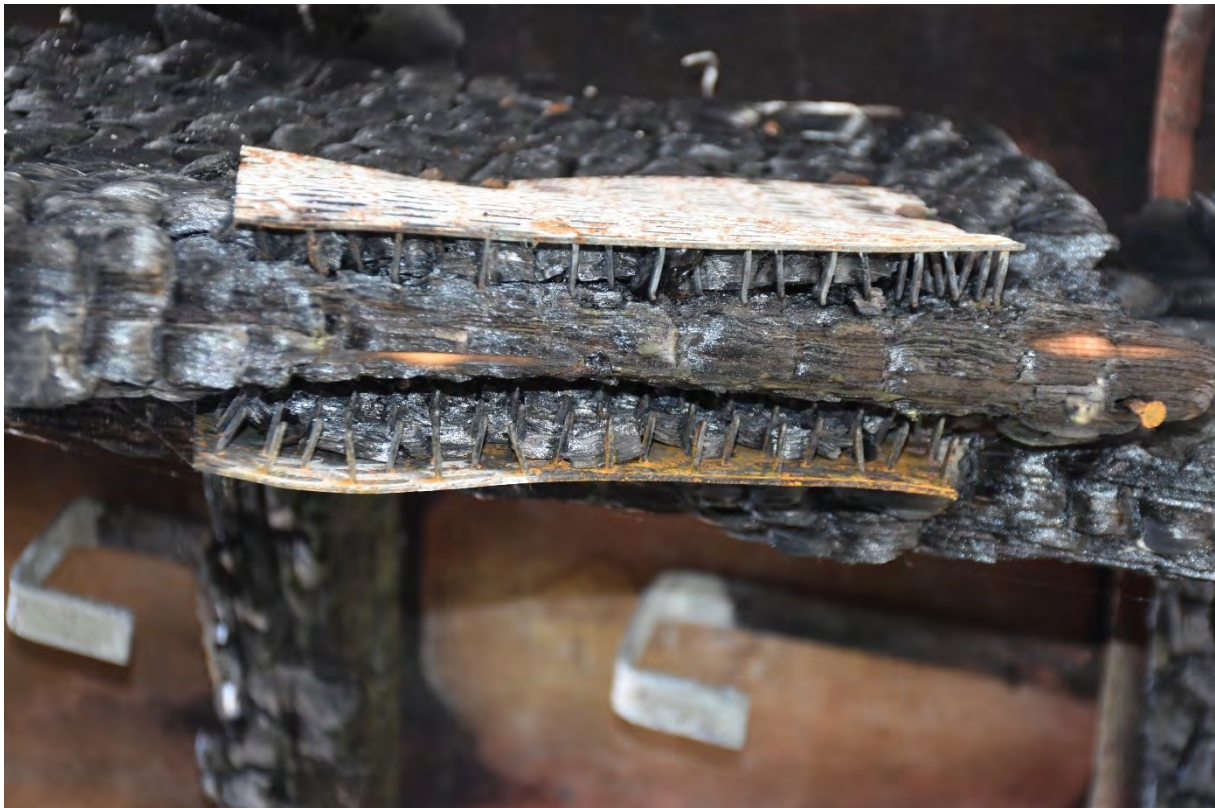
19 minuter efter att branden upptäcks kan taket konstateras ha rasat in ovan startlägenheten. Inom en timme är i stort sett hela takkonstruktionen kollapsad och takpannorna har rasat ner och landat på mellanbjälklaget. Att taket rasar i så stor omfattning och på så kort tid, bedöms i huvudsak bero på två svagheter i konstruktionen. Det första är att takstolarna är sammansatta med spikbläck. Spikbläck som hettas upp tappar snabbt sin hållfasthet, dels på grund av att metallen försvagas vid uppvärmning dels för att de tappar fäste i träet när värmen leds in i träet genom "piggarna". Vid uppvärmning förkolnar träet runt piggarna och försvagar därmed infästningen.

Figur 16. Exempel på spikbläck där infästningen försvagats av branden.

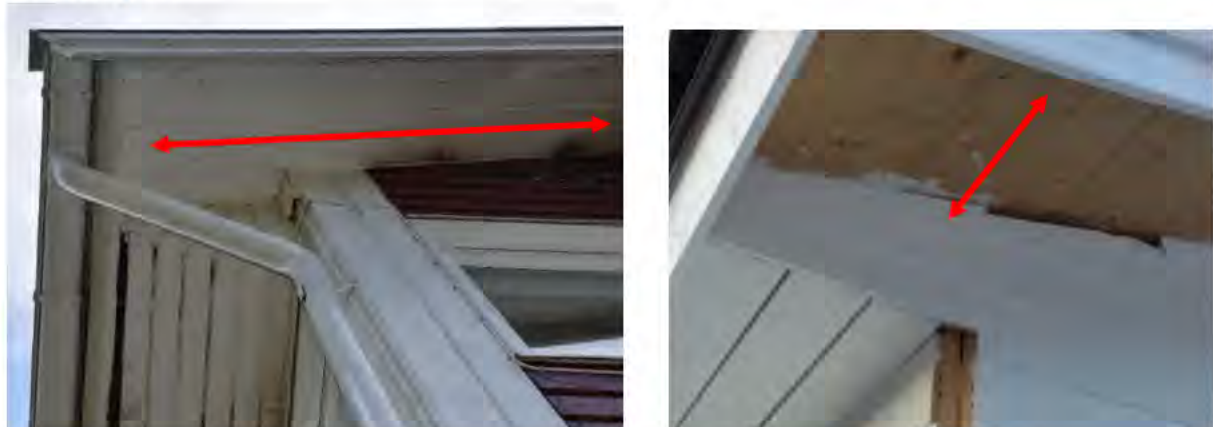
För att räddningspersonal vid insats ska kunna ta reda på om takkonstruktionen består av underlagsboard/duk med fribärande läkt eller råspons har det i denna utredning identifierats två saker att titta efter utvändigt i den initiala riskbedömningen. Dels kan man titta under taksprånget på gavlarna om det går att se någon råspons. Den syns i så fall som bräddor som löper i husets längdriktning. Om taket ej är byggt med råspons finns ej några bräddor i husets längdriktning på gavlarna utan det sitter troligtvis panel enligt Figur 17. Det kan dock vara så att det sitter panel men att det också finns råspons. Det går därför ej dra någon slutsats enbart genom att identifiera att det finns panel utan det ska endas ses som ett tecken på att det **kan** saknas råspons.

Figur 17. Panel på undersida av gaveltaksprång som kan innebära att råspons saknas. Jämförande bild med råspons där bräddorna under takfot på gaveln löper i husets längdriktning.

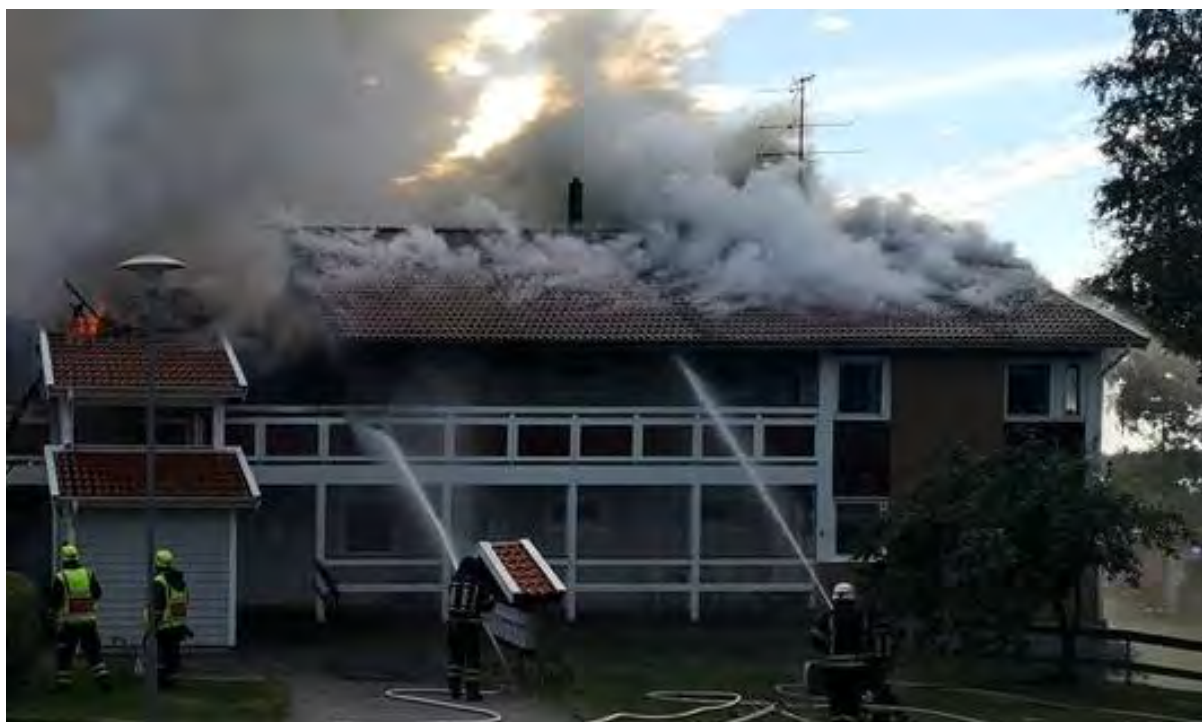
Det andra tecknet som kan indikera att det är en takkonstruktion som är byggd med underlagsboard/duk och inte med råspont är hur rökspridningen ser ut över takytan. Om råspont saknas kommer rök att kunna tränga upp mellan takpannorna på stora delar av taket i ett tidigt skede av brandförloppet. Vid den aktuella händelsen såg rökspridningen ut enligt Figur 18. Som jämförelse visas en bild i Figur 19 där taket är byggt med råspont. Detta ger att rök inte tränger upp mellan takpannorna på samma sätt utan där sker en tydligare rökspridning från takfot och taksprång.

Figur 18. Rökspridning mellan takpannorna på stora delar av taket kan indikera att taket är byggt utan råspont
