RÄDDNINGSTJÄNSTEN
ÖSTRA SKARABORG

OLYCKSUNDERSÖKNING INSATSUTVÄRDERING

Arbetsplatsolycka under räddningsinsats vid brand i byggnad

Gamla vägen Tidän, Skövde kommun

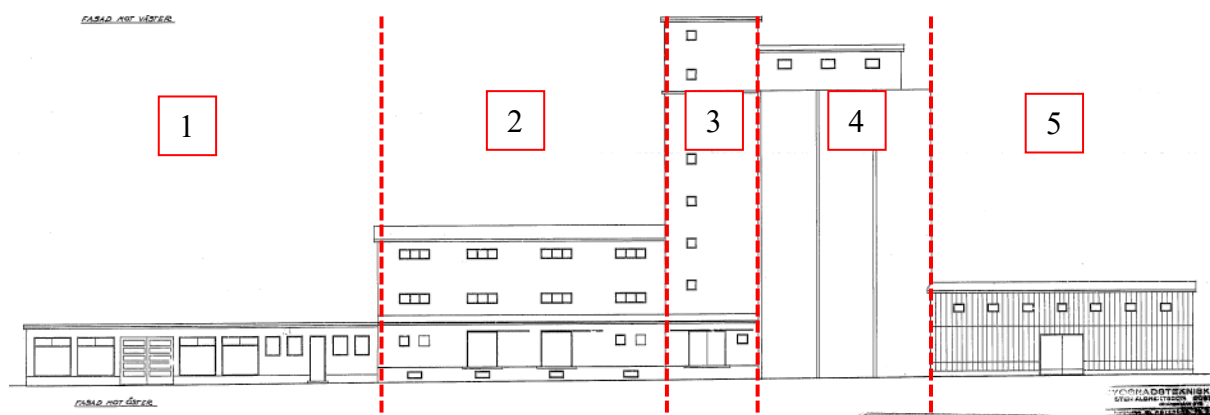
Den aktuella byggnaden är en äldre silobyggnad som uppfördes i början av 1950-talet för förvaring och hantering av spannmål. Byggnadskroppen består av 5 sammanbyggda delar med olika byggnadshöjd (se Figur 2 och Figur 3 nedan). De olika delarna numreras med ett referensnummer som används vidare i denna rapport. Respektive del beskrivs närmare nedan utifrån hur de såg ut vid olyckstillfället. Byggnaden har sedan ca 20 år tillbaka ej nyttjats i det syfte som den uppfördes för. Den tekniska utrustning som en gång funnits i byggnaden, för att hantera spannmål med, har sedan länge varit bortmonterad. Byggnaden har mer eller mindre varit övergiven men, till viss del, nyttjats till andra ändamål. Det finns tecken som tyder på att byggnaden varit ett tillhåll för personer, som sannolikt inte haft tillåtelse att vistas i den, samt att den använts för sådant den inte varit avsedd för. Bland annat finns ramper för skateboardåkning i del 2 samt att det finns sängar och soffor som antyder att övernattnig kan ha skett i byggnaden.

Figur 2. Fasadritning mot öster.

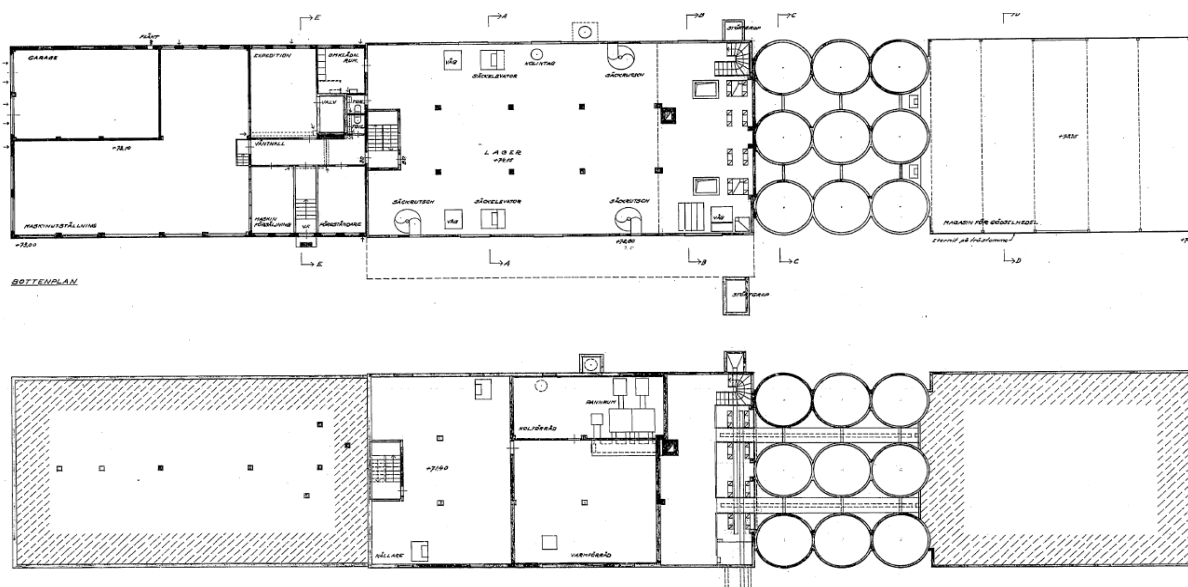
Figur 3. Planritning källarplan (undre) samt bottenplan (övre). Då ritningarna är från då byggnaden uppfördes kan vissa mindre avvikelser förekomma.

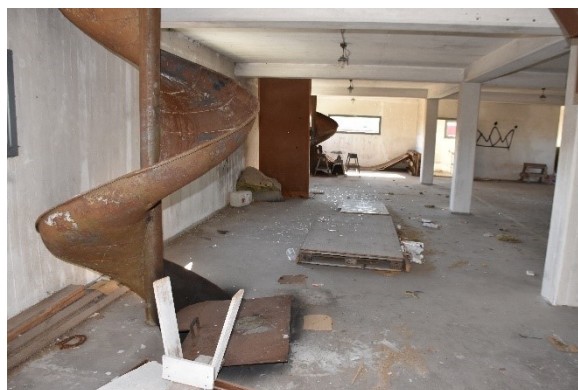
Figur 4. Bild som visar del av plan 2, del 2.

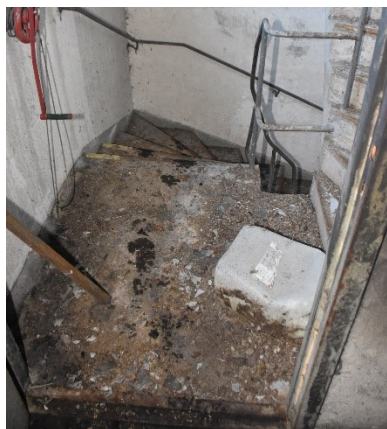
Källarplan nås genom ett trapphus. Trapphuset är belägen i den borte delen av utrymmet sett från lastbryggan. Källarplanet är indelat i två etager och den totala höjden från golv i bottenplan till golv i den nedre delen av källarplan är 6,2 meter. Det invändiga trapphuset (Figur 8) leder ner till den övre delen av källaren. Direkt till vänster ut från trapphuset finns ytterligare ett hål i golvet (Figur 9).

Figur 8. Invändig trappa som leder ner till det övre etaget av källarplan.

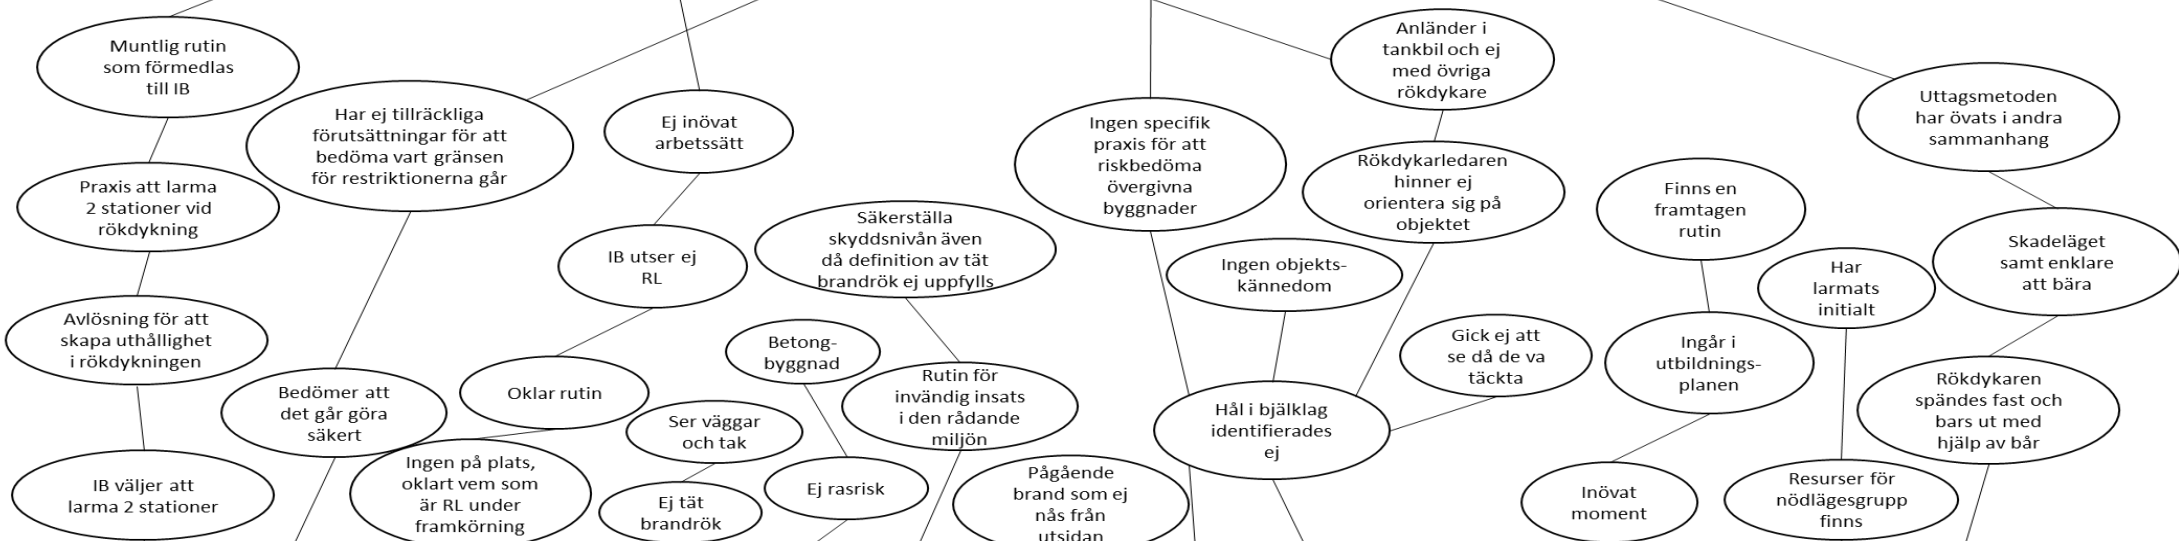
Direkta och bakomliggande orsaker
